**VERDITAKST
OVER
SMÅBRUKET.**

**Lauten, Verken 55, 2270 Flisa.
Gnr. 117 Bnr. 18 og Gnr.164 Bnr.26
Skogteig i Rogberget Gnr. 117 Bnr.108**

Åsnes Kommune.

Rapportdato: 27.01.2025
Rapport skrevet av: Øystein Opås

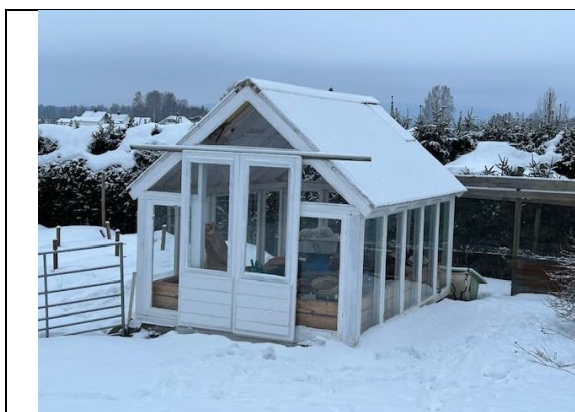
Drivhus i hagen ved stor kjøkkenhage.

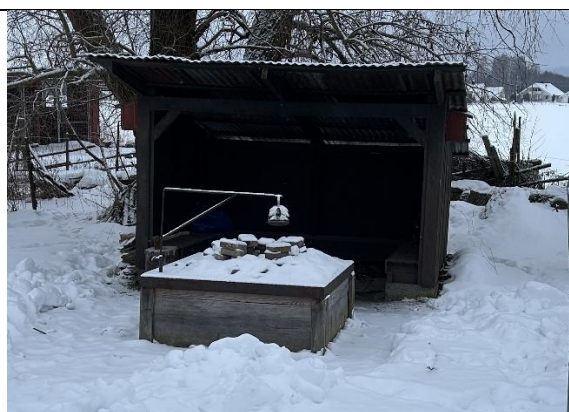
Gapahuk med grillplass i hagen.

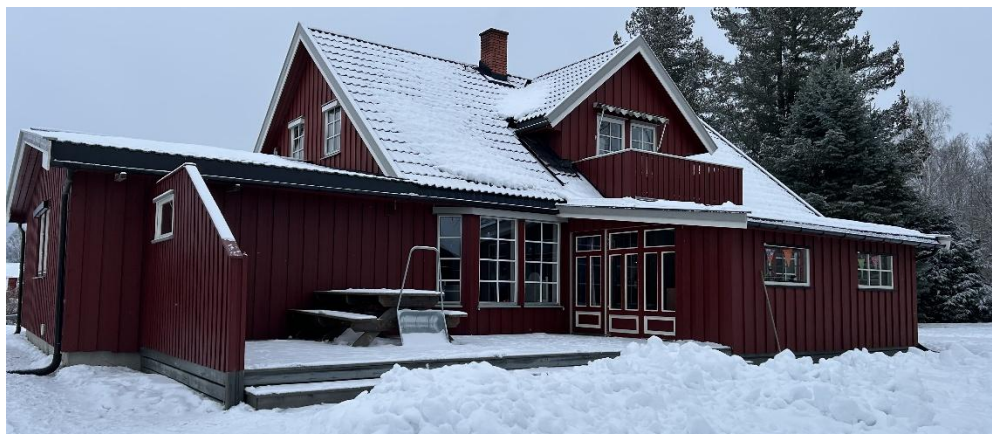
Våningshuset.

Våningshus i en og en halv etasje med sidebygg i en etasje på flere sider av opprinnelig bygg, ingen kjeller. Det er sidebygget bakinn gang og uisolert bod og med overbygg over hovedinngang, stor balkong ved inngang. Bygget på ringmurer og med isolert og støpt betonggulv med varmekabler i stor del av hovedplan og isolert bjelkelag mellom etasjene. Mellom etasjene er det bjelkelag med plategulv, flere overflateløsninger. Yttervegger i bindingsverk, med mineralull isolasjon av yttervegger, utvendig tømmermannskledning. Stedsbygget sperretak er tekket med undertak og flere type tekkinger, stein og flere type profilerte metallplater, tilbygget siste 10 år. Skråhimling i annen etasje, viktig at lufting over isolering holdes åpen for å unngå kondensskader. Metall takrenner med nedløp på begge sider av huset. Ett løps elementpipe med påsatt tegl over yttertak med takfotbeslag. Forskjellige innvendige overflater med belegg, laminat, parkett og enklere gulv i bod/inngang på gulver.

Panel eller platekledning i flere utførelser i de forskjellige rom på vegger og himlinger, annen løsning på våtrom, tilpasset rommenes bruk, malt teglmur i stuen med vedovn. Nyere overflater på tilbygde deler. Trevinduer med isolerglass, monterte sprosser utvendig. Tredører utvendig, noen med glassfelt. Innvendig speildører, flere utførelser. Hovedplan har inngang fra overbygget del til vindfang, entre/trapperom, dusj/wc, bakinn gang, bod, vaskerom, kjølerom, teknisk rom, kjøkken, stuer og utgang fra en stue til hagestue, utgang fra hagestue til stor balkong med steinlagt parti utenfor. BRA på 148 m² og hagestue på 23 m².

Annen etasje har adkomst fra teppebelagt åpen trapp med rekkverk fra entre til trapperom, bod, bad/wc, kontor med utgang til balkong og tre soverom. BRA på 53 m². Kjøkken er innredet med malt treinnredning med speilfronter, heltre benkeplater og integrerte elektrisk komponenter, rustfri avtrekksvifte montert over komfyr og flis kledd vegg på denne side, romslig spise plass i rommet ved karnappvindu. Mange stedstilpassede skaper i flere rom i huset med forskjellig utførelse. Vaskerom ved kjøkken er innredet med skyllekum og opplegg for vaskemaskin og tørketrommel samt annen innredning, teknisk rom inntil hvor VVS-utstyr er montert. Dusjrom/wc ved hovedinngang er innredet med klosett, servant og dusjkabinett, veggvifte fra rommet. Bad/wc i annen etasje innredet med badekar, klosett og servant i innredning, naturlig avtrekk fra takventil.

Huset har kombinert oppvarming med vedfyring, varmepumpe og elektrisk gulvvarme.

Byggepris settes til kr.6.500.000, - nedskrevet med 50 % etter standard, istandsetting, standard og brukbarhet, gir nedskrevet gjenanskaffelse pris på kr. 3.250.000, -

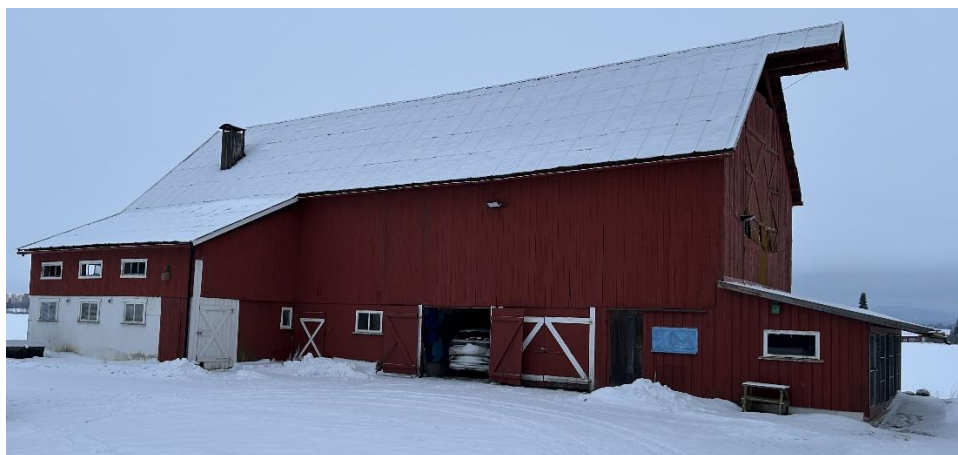
Driftsbygning og sidebygget hundegård.

Tradisjonelt bygget låve med tidligere fjøsdel, flere dyrerom. Yttervegger i murt og pusset utførelse i avdeling for tidligere dyrehold, flere avdelinger, samt murte og pussede innervegger og øvrige deler i bindingsverk med enkel utvendig stående kledning.

Bygget er reist på betongmurer, og deler med punktfundament. Kjeller ikke befart men opplyses med støpte gulv i kjeller under dyredel, gjødselkjeller og jordgulv i adskilt rotkjeller i egen avdeling. Stort lagringsareal med stor takhøyde i annen etasje med adkomst fra innvendig stedsbygget bratt tretrapp, ingen utvendig låvebru. Bygget er ment med tidligere løftearm ut i gavleende. Ikke lenger aktuell da det er bygget hunderom under plass for oppløft. Stedsbygget sperretak på hoveddel er bygget med fagverk, spikerslag mellom disse for vegg kledning og åser som underlag for taktekking med metallplater, sidebygget pulttak på del av bygget, over tidligere dyrerom og inngang. Bygget er lite egnet til dagens landbruksdrift, innredet med tidligere dyrerom med innredning, garasjer, isolert hunderom med nedgang til rotkjeller og sidebygget nyere hundegårder med støpte gulv på terreng. Innlagt elektrisk kraft til bygget for lys og kontakter.

Kun trappeadkomst for lagring i annen etasje.

Byggepris settes til kr.4.500.000, - nedskrevet med 90 % grunnet standard, alder og brukbarhet for landbruk, settes nedskrevet gjenanskaffelsespris til kr. 450.000,-

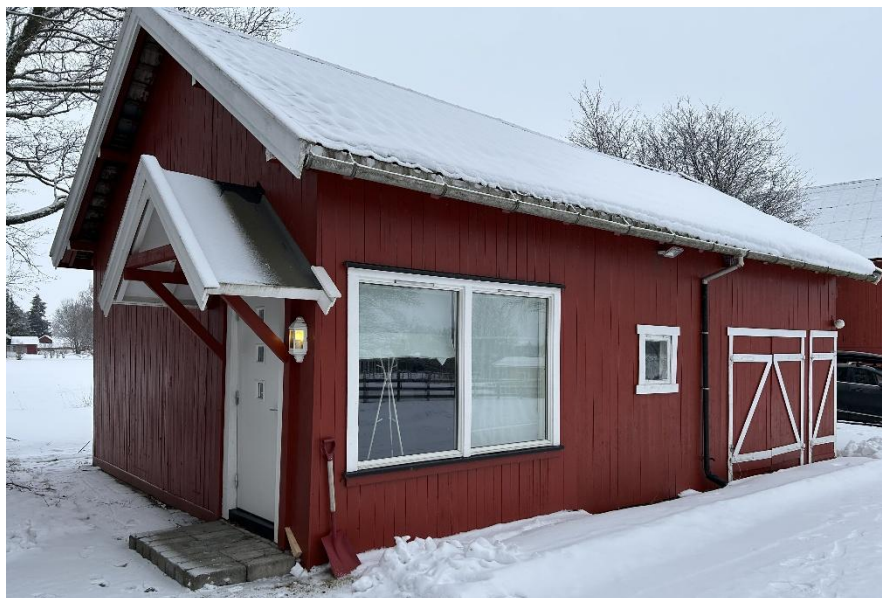
Redskapshus/Arbeidsrom.

Bygget er reist på støpte pilarer med bjelkelag i hele bygget og isolert bjelkelag i ett rom, atelier. Tregulvoverflater. Yttervegger i bindingsverk med utvendig stående enkel kledning og innvendig panelkledning på isolert rom. Plassbygde labankdører til garasje og arbeidsrom og nyere isolert inngangsdør til isolert del. Isolerglass vinduer og dører i isolert rom.

Panelte kledde himlinger som er isolert med mineralull isolasjon i isolert rom.

Det er oppgang fra redskapslager med stedsbygget trapp til lagringsloft med tidligere kornbinger Isolert del, utgjør ca. 20 m² av arealet.

Stedsbygget sperretak er tekket med undertak og profilerte metallplater, omlagt ca. 2010.

Det er overbygget inngang til isolert del av bygget. Metalltakrenner med nedløp. Det er stedsbygget labankdør og forskjellig type gangdører til bygget. Gårdens hovedinntak av elektrisk kraft er i dette bygg med oppdatert elektrisk strømskap og gårdens elektriske måler er plassert her, jordkabel herfra til driftsbygning og våningshus.

Bygget er innredet med isolert rom, garasje/redskapsrom, arbeidsrom og sidebygget utedo.

Byggepris settes til kr.900.000, - nedskrevet med 70 % grunnet standard, alder og brukbarhet for landbruk, settes nedskrevet gjenanskaffelsespris til kr. 270.000,

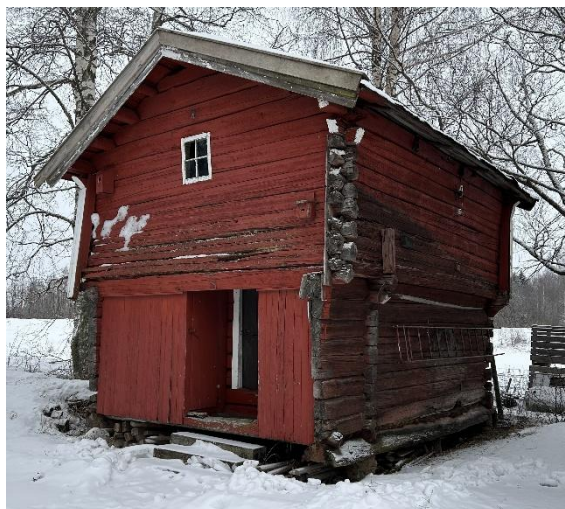
Stabbur.

Tømmer- stabbur i to etasjer er reist på stein tufter. Tømmervegger i hele byggets høyde. Åstak er tekket med undertak og eldre metallplater. Mangler takrenner med nedløp på begge sider.

Inntrukket/overbygget inngang fra terreng til liten bod ved inngang og ett rom i hver etasje. Innvendig plassbygget trapp mellom etasjer. Bygget har tydelige tegn til tidens tann. Det er ikke innlagt elektrisk kraft til bygget.

Byggepris på bygget settes til kr. 700.000, - nedskrevet med 90 % grunnet standard, alder og brukbarhet for landbruk, settes nedskrevet gjenanskaffelsespris til kr. 70.000,-

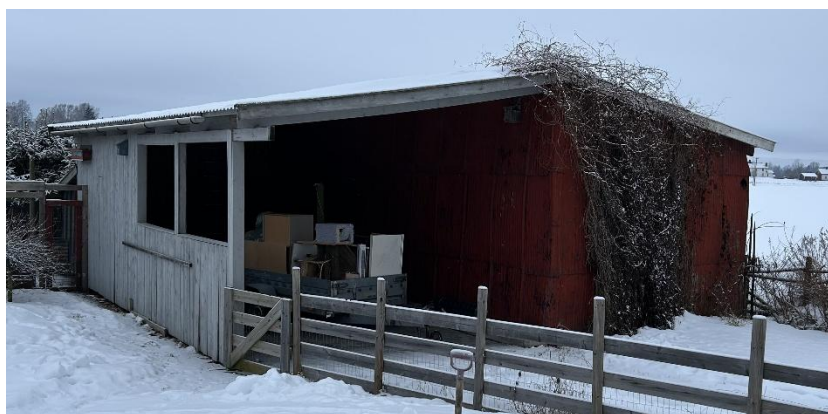
Carporter.

Bygget i to perioder, to carportplasser, en del med belegningsstein og del med jordguly. Stolpebygg med mønt tak som er tekket med profilerte metallplater og del med bølgeblekk, deler med metalltakrenner med nedløp, eldste del uten takrenner. Bygget med stolper som er kreosot impregnert som er spesialavfall. Svakt vedlikehold, anses med begrenset verdi for dagens landbruksdrift, vedlikeholdskostnader er påregnelig. Det er ikke innlagt elektrisk kraft til bygget.

Byggepris på bygget settes til kr. 450.000, - nedskrevet med 80 % grunnet standard, alder og brukbarhet for landbruk, settes nedskrevet gjenanskaffelsespris til kr. 90.000,-
