Lyngvegen 10, 2214 KONGSVINGER

Rekkehus med oppussingsbehov i populære Lyngvegen * Flott utsikt mot festningen * Garasje

Tilstandsrapport

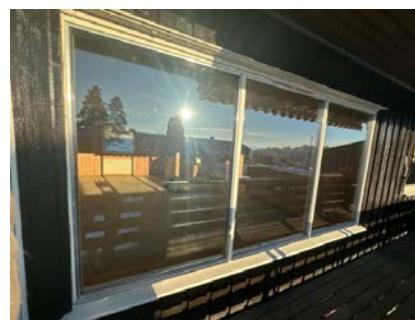
TO 1 Dører

Malt inngangsdør med glass i dørblad og terrassedører med 2-lags isolerglass.

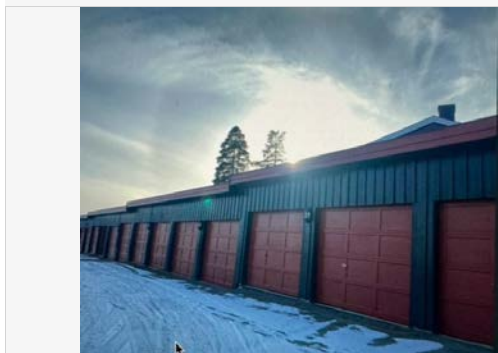
Garasje fundamentert på betongplate med ensteins grunnmur. Uisolert bindingsverkskonstruksjon i tre. Stående malt utvendig panel. Tette skillevegger. Saltak i trekonstruksjoner, tekket med bølgetakplater. Snøfangere, forkantblekk, takrenner og nedløp i metall.
