# Tybakken, Tromøy - Innholdsrik enebolig - Romslig endetomt - Stor garasje

Befaringsdato: 17.09.2025

Rapportdato: 14.10.2025

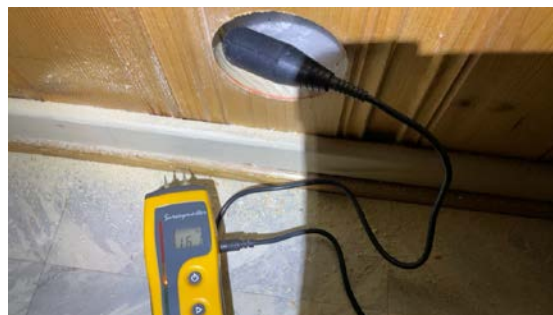
Her ble hullboret under trappe repo, og kontrollert for fukt i innfored vegg. Resultat ble 16,1 vektprosent. ( tørt)
