# Tybakken, Tromøy - Innholdsrik enebolig - Romslig endetomt - Stor garasje

Befaringsdato: 17.09.2025

Rapportdato: 14.10.2025

# Sammendrag av boligens tilstand

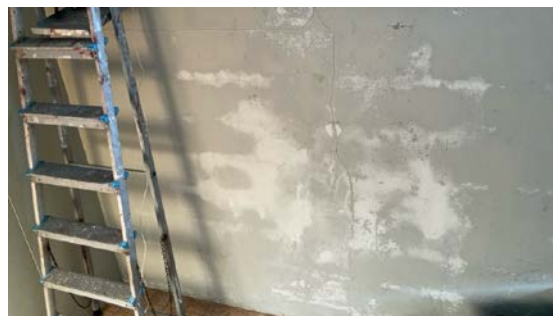
Bindingsverk i fra byggeår.  
Kledning og utlekting ble skiftet i ca 2020. På 2 vegger: Gavl mot øst og langvegg mot sør. De 2 andre er i fra byggeår.

Noen puss sprekker i kjeller bod. inne.

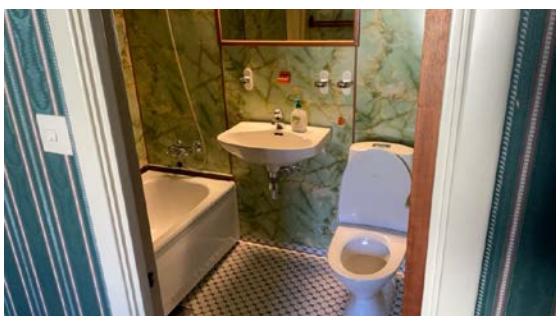
- Manglende oppgradering av våtrommet medfører høy risiko for at konstruksjonene ikke vil tåle vanlig bruk av vann eller lekkasjer. Selv om det er dusjkabinett, er det fortsatt en betydelig risiko for at våtrommets konstruksjoner ikke tåler lekkasjer. Dette kan føre til fuktskader på tilstøtende konstruksjoner.

Kostnadsestimat: 100 000 - 300 000

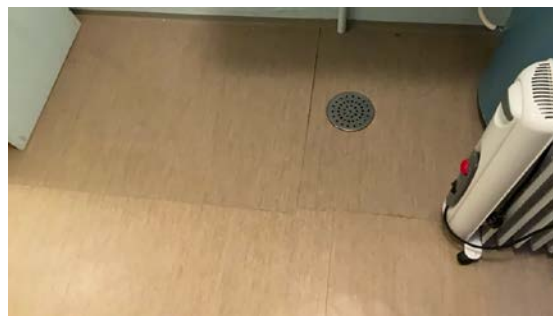
### ETASJE1 > VASKEROM

Hulltaking for kontroll av fukt i vegger og gulv. Kan ikke utføres. Her er betongmur rundt, og betong gulv.

- Manglende oppgradering av våtrommet medfører høy risiko for at konstruksjonene ikke vil tåle vanlig bruk av vann eller lekkasjer. Dette kan føre til fuktskader på tilstøtende konstruksjoner.

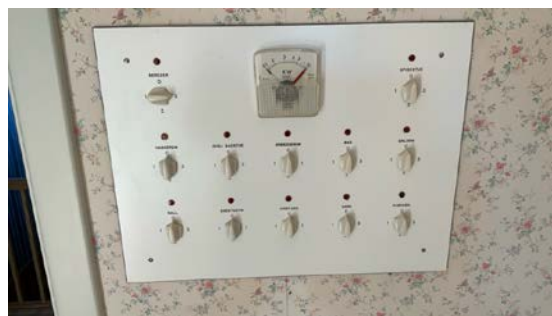
Tavle for varmemefolie og forbruk på kjøkkenet.

- Det er ikke behov for utbedringstiltak siden varmesentralen fungerer i dag, men ut ifra alder kan skader plutselig oppstå på eldre anlegg.
