Butjernåsen 44, 1954 SETSKOG

**Stor, flott enebolig - Omfattende oppgradert, både ute og inne - Dobbelgarasje - Solrik hage og fantastiske uteplasser!**

# Tilstandsrapport

## ENEBOLIG

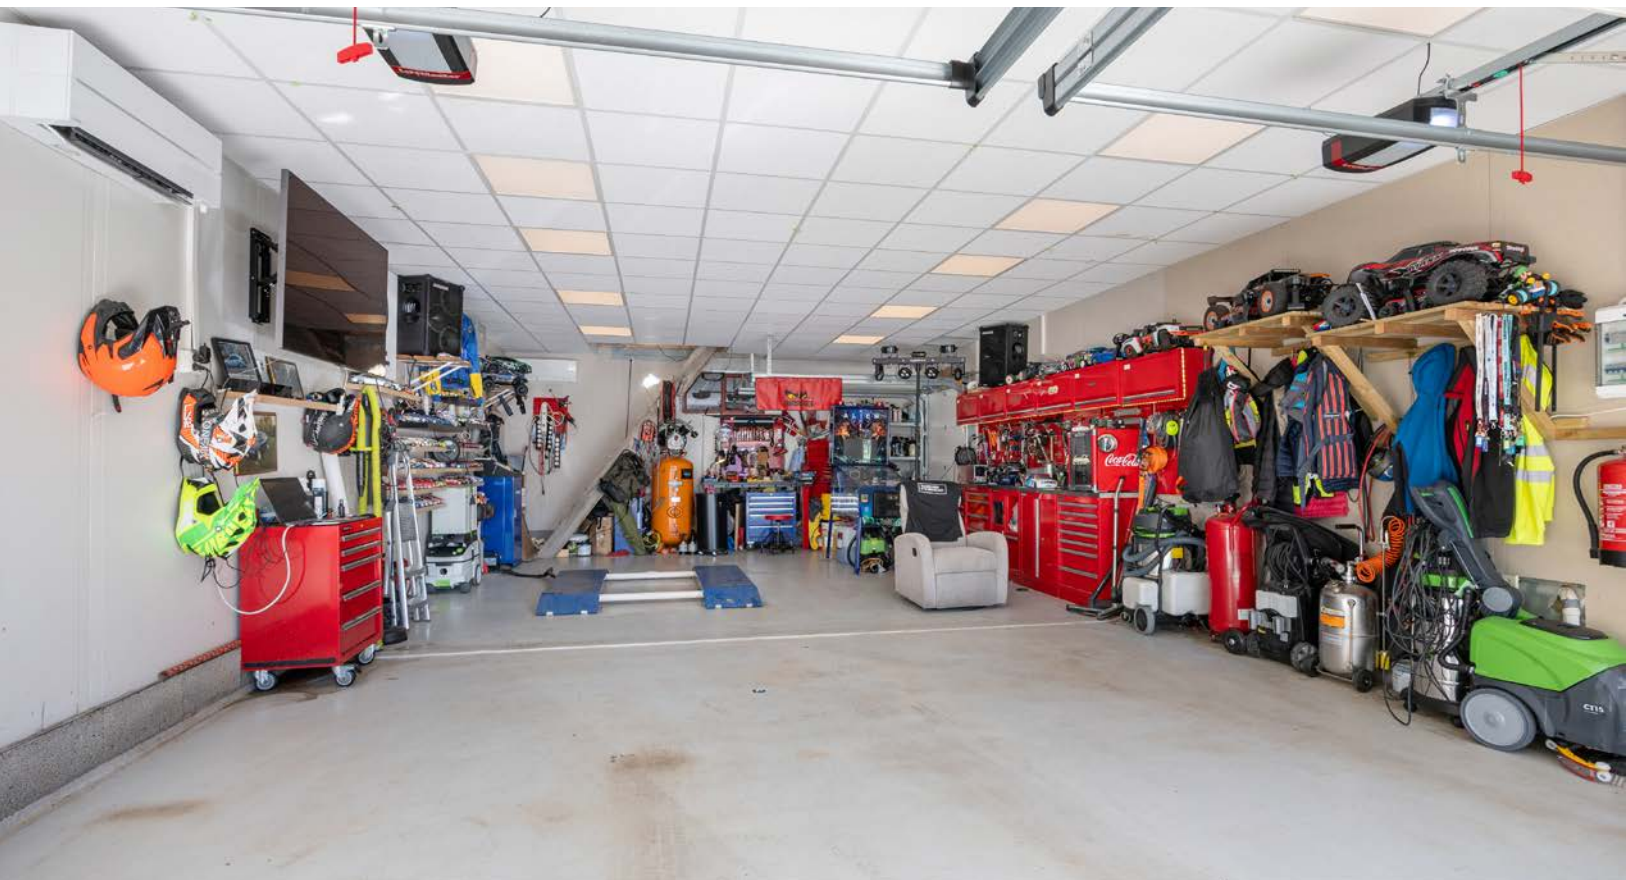
Den doble garasjen er romslig, og har epoxygulv, varmepumper og el-bil lader.

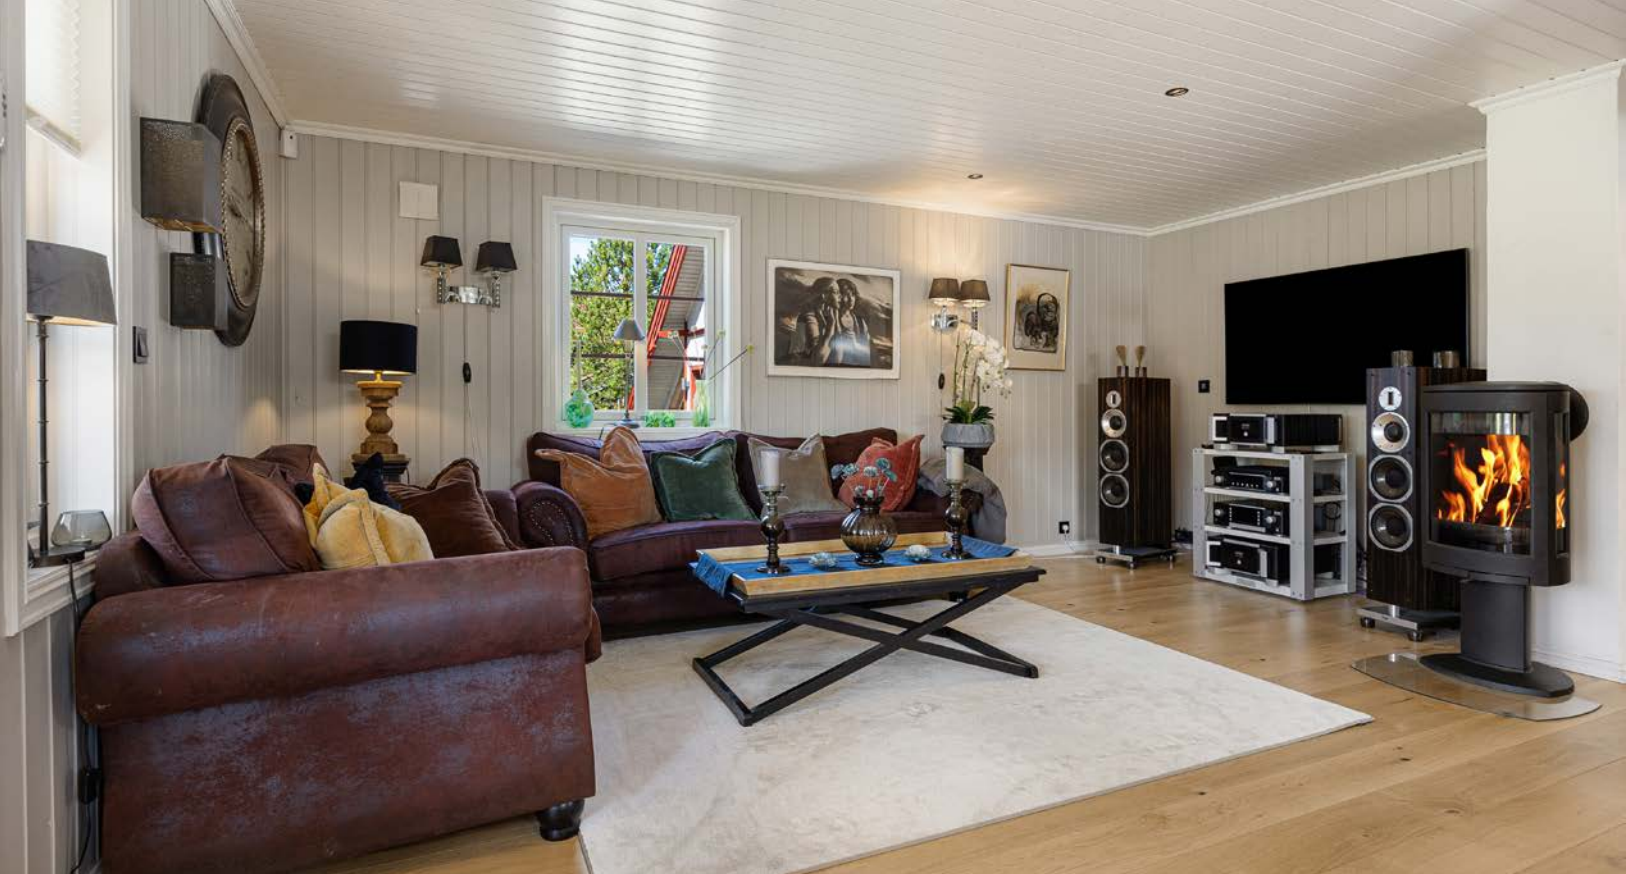
I 2022 ble allrommet oppgradert med downlights i himlingen, og i 2021 ble det lagt nytt Karch parkettgulv over varmematter med termostat.

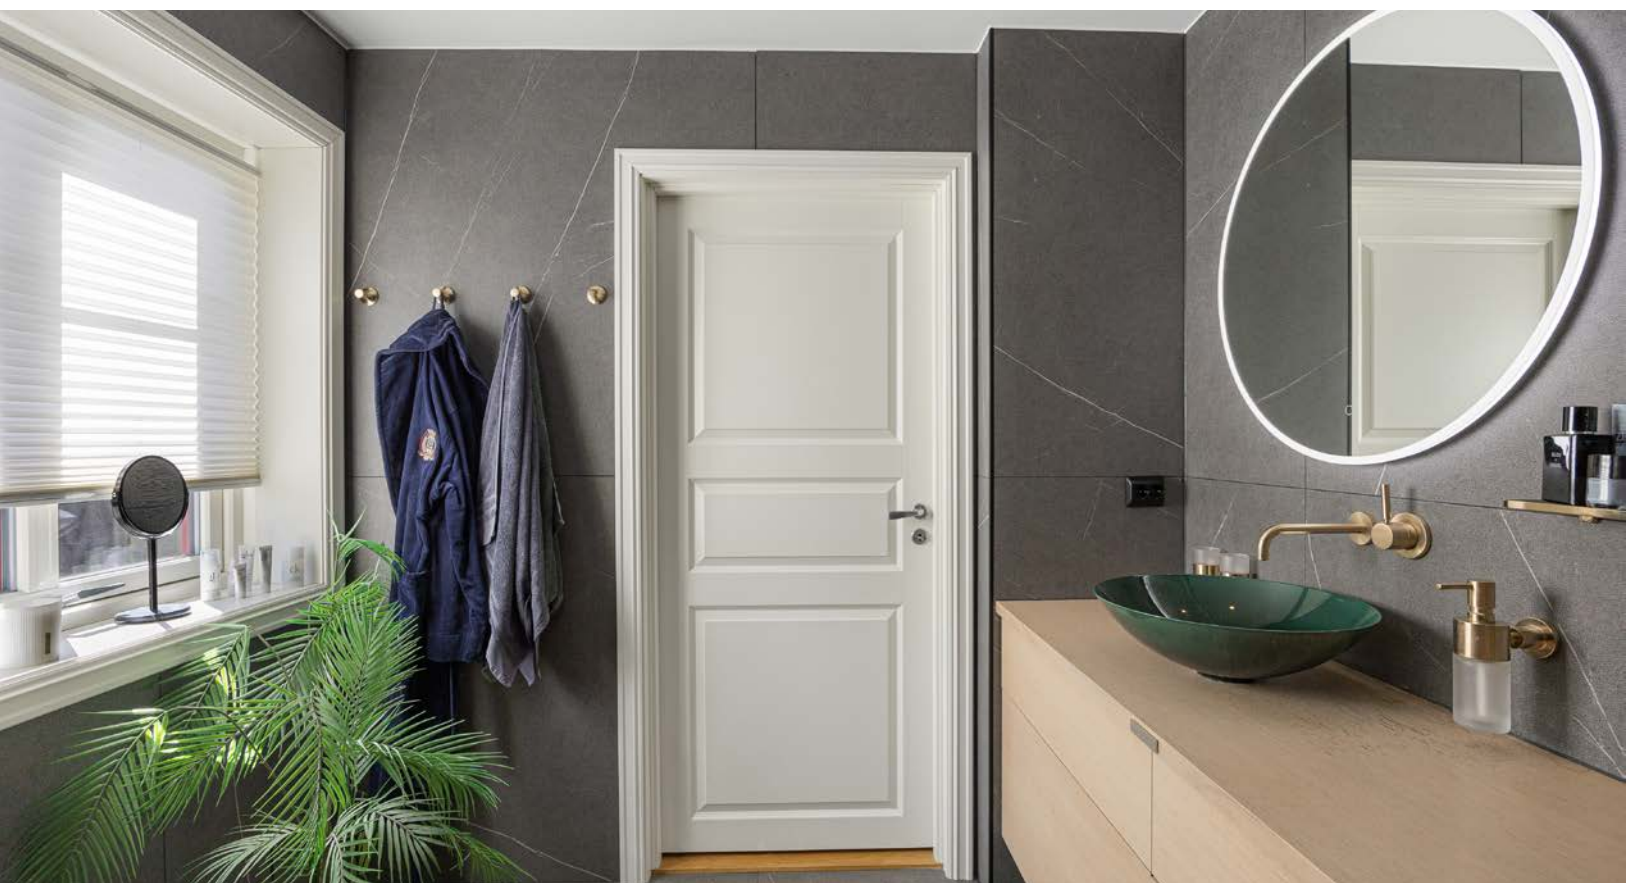
Badet i første etasje har downlights i himlingen, store, grå fliser på veggene og matchende fliser på gulv med gulvarme.

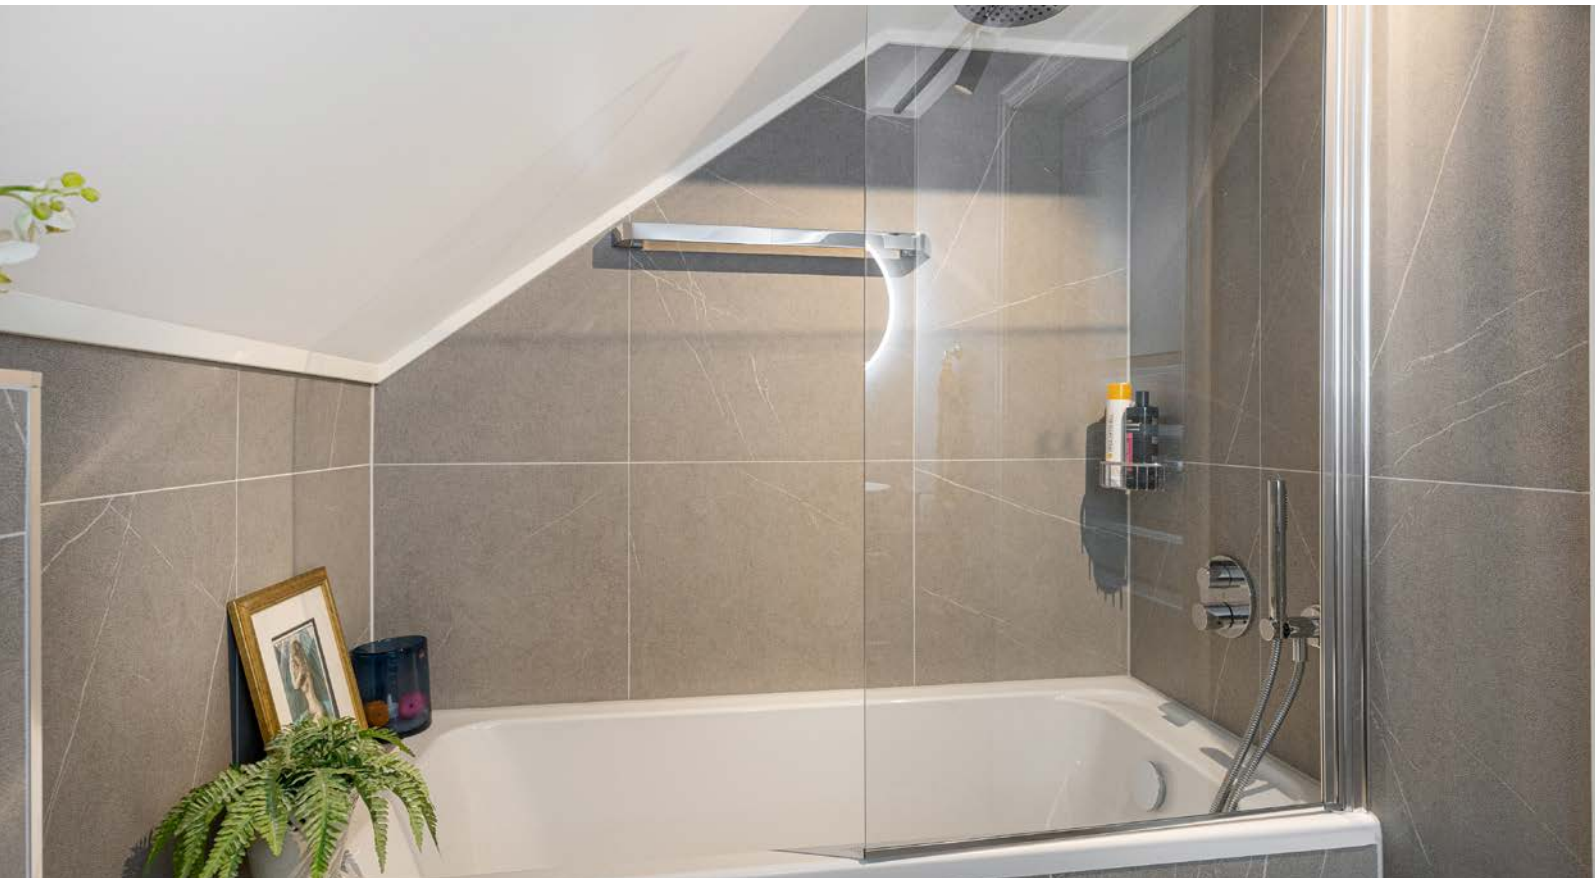
Baderomsinnredningen har grå, glatte fronter og består av en toppmontert servant på en skuffeseksjon og et rundt speil med integrert belysning. Videre har badet et vegghengt toalett og et innfliset badekar med takmontert regnfallsdusj.

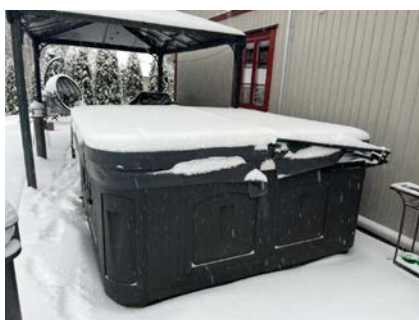
På terrassen er det plassert to paviljonger og en Jacuzzi.  
Iht. eier er disse i orden.

Jacuzzi og paviljong.

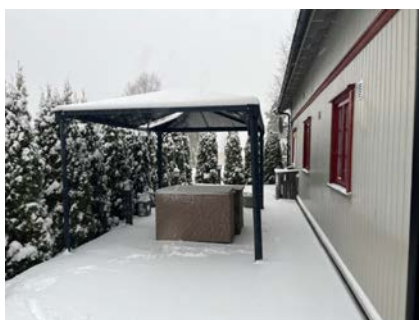
Paviljong.

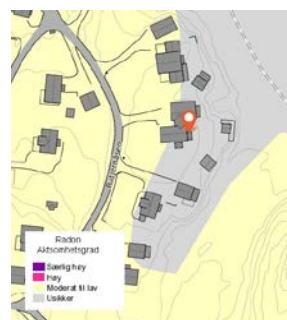
Eiendommen ligger i et område som NVE Radon aktsomhetskart er definert med "moderat til lav" og "usikker" aktsomhetsgrad.

**Kostnadsestimat: Ingen umiddelbar kostnad**

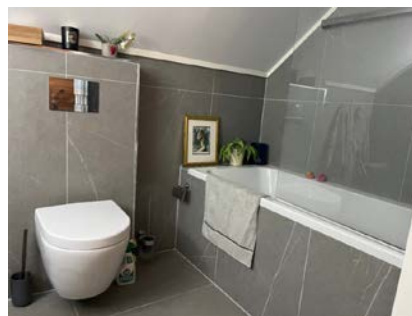
Bad loftetasje fra 2023. Det foreligger dokumentasjon på Boligmappa.no. Våtrommet blir vurdert opp mot dagens krav, med henvisning til byggeår.

Bad loftetasje.

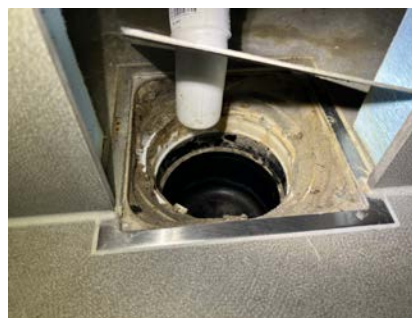
Plastsluk med synlig membranmansjett i ytterkant av badekar. Membran/tettesjikt av smøremembran med dokumentasjon.

Sluk i ytterkant av badekar.

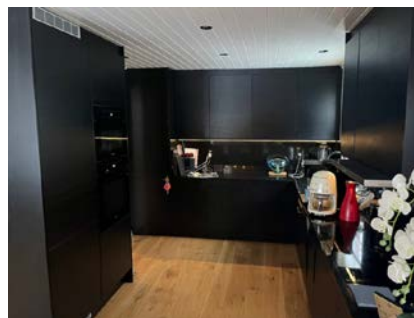
Norema kjøkkeninnredning fra 2021 med takhøye overskap og glatte fronter, stein benkeplate med nedfelt vaskekum og induksjonstopp, integrert oppvaskmaskin, to stekeovner, vinskap og kjøleskap. Lekkasjestopper i benkeskap. Parkett på gulv og steinplate på vegg over kjøkkenbenk. Ved fuktsøk ble det registrert normale verdier på utsatte steder. Det foreligger dokumentasjon.

Kjøkkeninnredning.

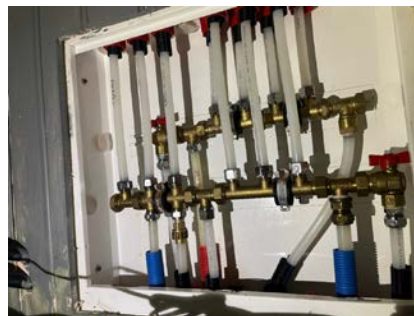
Synlige vannrør av plast med rør-i-rør system, fordelerskap med stoppekran og drenering er plassert gang. Det er montert lekkasjestopper i rommet. Innmat til fordelingskap er skiftet og montert lekkasjestopper i 2023.

Forderskap med stoppekran, funksjonstestet ok.

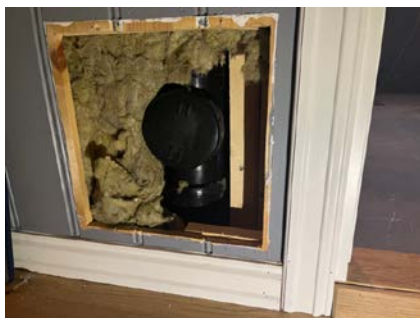
Synlige avløpsrør av plast. Stakeluke for avløp i gang, avløpslufing er ført over tak etter det som kan observeres utvendig på tak.

Stakeluke i vegg mot bad.
