## Kim-André Arnesen

### Aktiv Eiendomsmegling Arna og Åsane

Velkommen til Råvarden 58 - et flott enderekkehus i særdeles barnevennlige omgivelser. Her bor man sentralt, men samtidig tilbaketrukket.

Befaringsdato: 22.10.2024

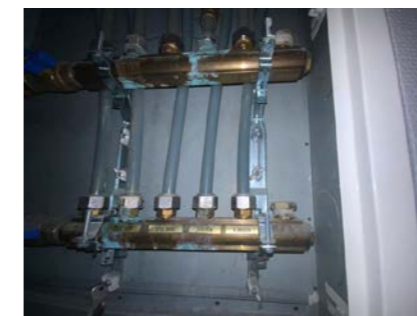
Skap for gulvvarme.
