Nordlandsveien 16B, 8624 MØ I RANA

**Lys og fin 3-roms andelsleilighet i  
2.etasje med sentrumsnær  
beliggenhet.**

# Tilstandsrapport

## 3-ROMS ANDELSLEILIGHET I 2. ETASJE.

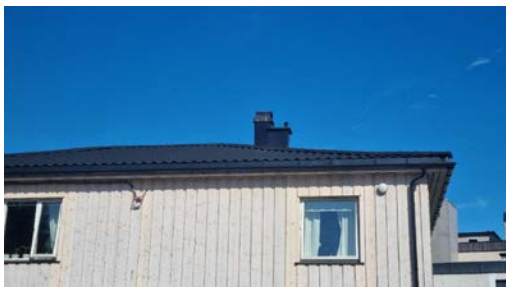
Taket er teknet med profilerte takplater fra 2024.

Taktekke fra 2024

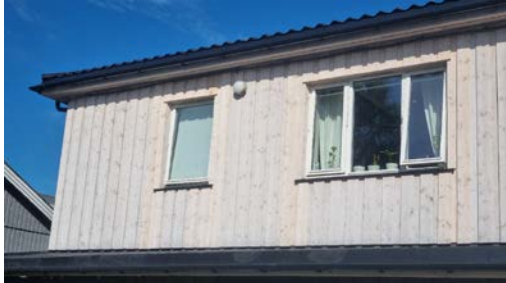
Veggene har reisverkkonstruksjon fra byggeår. Yttervegger er utvendig teknet med stående bordkledning. Bordkledningen på fasaden mot sørøst er fra 2024, mens øvrig bordkledning oppgis i tidligere salgsoppgave å være fra ca. 1993.

Bordkledning på fasade mot sørøst er planlagt overflatebehandlet i regi av borettslaget ila. sommeren 2025.

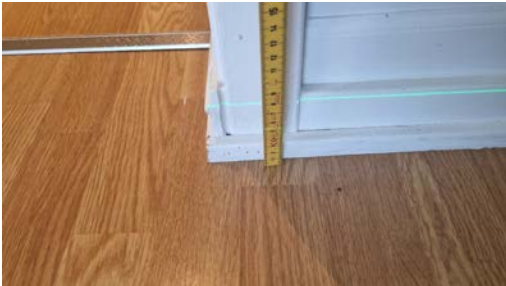
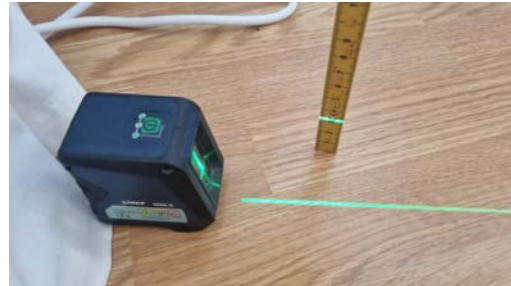
Kontroll av planavvik.

- Det er målt høydeforskjell på mellom 15-30 mm gjennom hele rommet. Tilstandsgrad 2 gis med bakgrunn i standardens krav til godkjente måleavvik.
- Målt høydeforskjell på mellom 10 - 20 mm innenfor en lengde på 2 meter. Tilstandsgrad 2 gis med bakgrunn i standardens krav til godkjente måleavvik.

- For å få tilstandsgrad 0 eller 1 må høydeforskjeller rettes opp. Det vil imidlertid sjelden være økonomisk rasjonelt som et enkeltstående tiltak i en bolig som dette. Dersom boligen en gang skal renoveres, kan man vurdere slike tiltak.

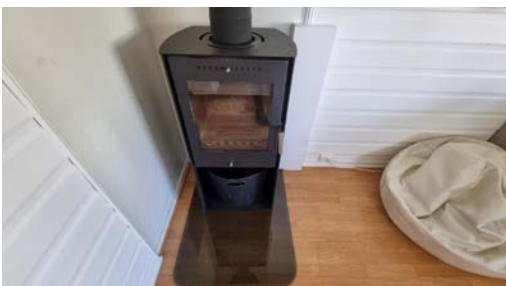
Boligen har isolert stålpipes og vedovn.

Vedovn og stålpipes er fra 2023, og ble montert i regi av borettslaget.

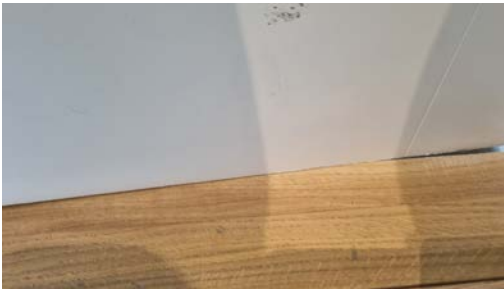
- Det er påvist avvik som tilsier at det bør foretas tiltak på enkelte dører.
- Enkelte av innvendige dører har en del slitasje.

Enkelte dører subber mot karm/terskel.

- Enkelte dører må justeres.

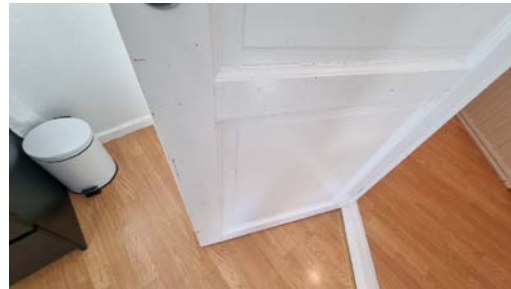
Enkelte av innvendige dører har noe slitasje.

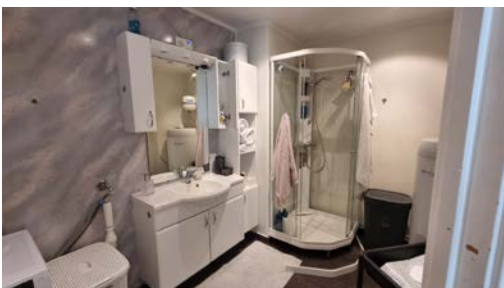
Kostnadsestimatet for renovering av badet kan variere betydelig, avhengig av valg av materialer og hvilket firma som engasjeres for å utføre arbeidet.

**Kostnadsestimat: 100 000 - 300 000**

Badet må renoveres og bygges opp i henhold til gjeldende krav i TEK17.

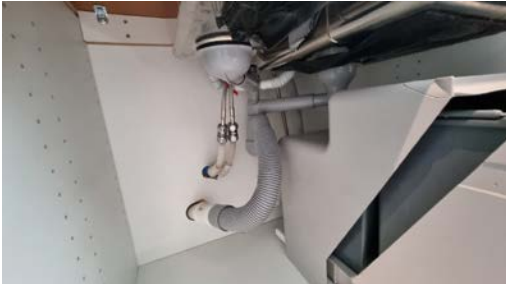
- Det er ikke påvist tegn på at det er montert lekkasjedeteksjon ved oppvaskmaskin/oppvaskkum, dette er et krav på kjøkkenet ut ifra alder.

Det er ikke påvist tegn på at det er montert lekkasjedeteksjon ved oppvaskmaskin/oppvaskkum, dette er et krav på kjøkkenet ut ifra alder.

- Det bør monteres lekkasjedeteksjon ved oppvaskmaskin/oppvaskkum.

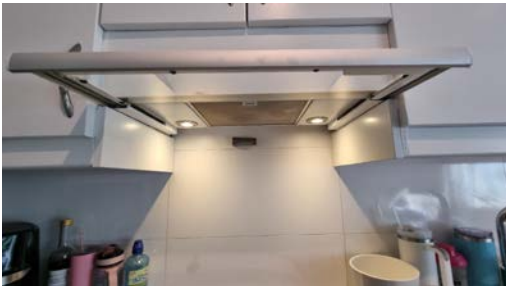
Det er skapmontert ventilator over komfyr.

Ventilator.

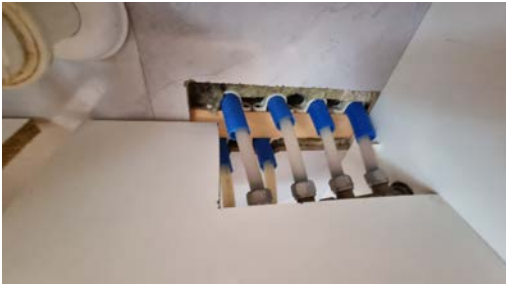
Fordelerstokk plassert i servantskap på bad.

Ved renovering av bad må det påregnes kostnader ifm. utskifting eller omlegging av vannrør.

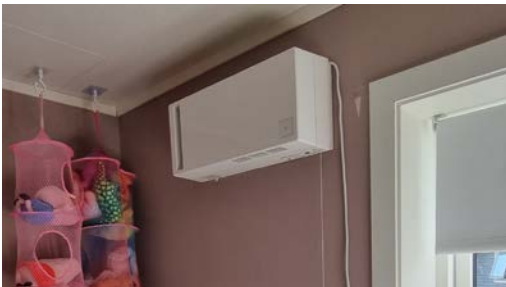
Leiligheten har ventilasjon via miniventilasjon på soverom og i stue, samt via luftespalte i vinduene.

Miniventilasjon

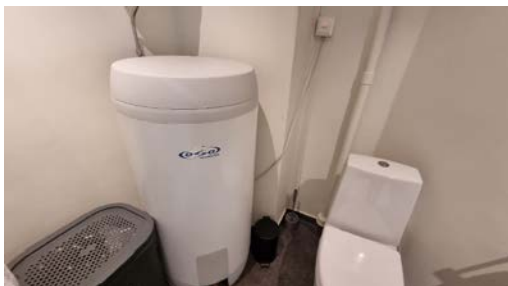
Varmtvannsbereider fra 2016.

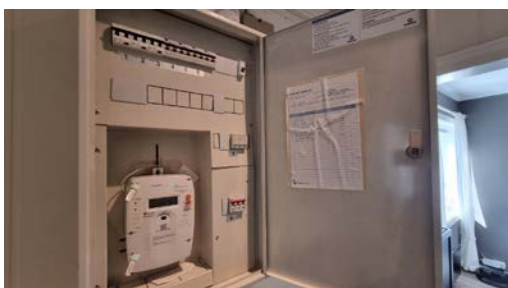
El-skap.

Det foreligger ikke samsvarserklæring for arbeider utført etter 01.01.1999. (TG2)

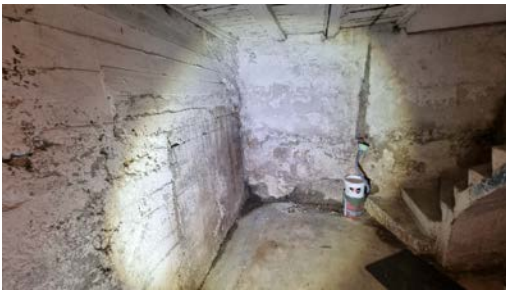
Drenering og utvendig fuktsikring av ukjent type og årstall.

Eier opplyser om at det kan forekomme vanninntrenging i perioder med mye nedbør.

Eier opplyser at borettslaget planlegger å skifte ut dreneringen. Kostnadsestimat er for den summen som eier opplyser om at respektive leilighet får i påslag på fellesgjelden.

**Kostnadsestimat: 10 000 - 50 000**
