Sandhelleren 6, 4364 SIREVÅG

# Innholdsrik enebolig med skjermet uteområde i Sirevåg

Befaringsdato: 06.05.2026

Rapportdato: 14.05.2026

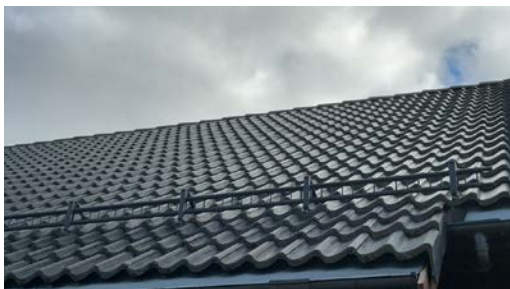
Normal tid før utskifting av betongtakstein er 10 - 40 år.

Normal tid før omlegging av betongtakstein er 30 - 60 år.

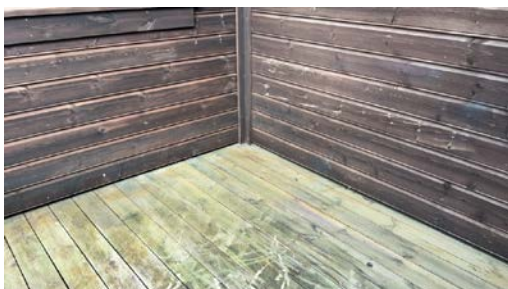
Kledningen er montert lavt ned mot terrasser, noe som kan medføre økt fuktopptrekk.

Det er kun foretatt stikkprøvekontroller av musetetting og lufting bak kledning der dette er mulig. Der dette er undersøkt ble det registrert store nok mellomrom til at skadedyr kan forkomme. (6mm).

Kledning montert nær terrasse kan gi økt fuktbelastning på treverket. Det anbefales å etablere større avstand mellom terrasse og kledning for å redusere risiko for fuktopptrekk og nedbrytning over tid.

Anbefaler utbedring av musetetting i nedre del av kledningen. Manglende tiltak kan gi økt risiko for at skadedyr tar seg inn i konstruksjonen med påfølgende skade og luktproblematikk over tid.

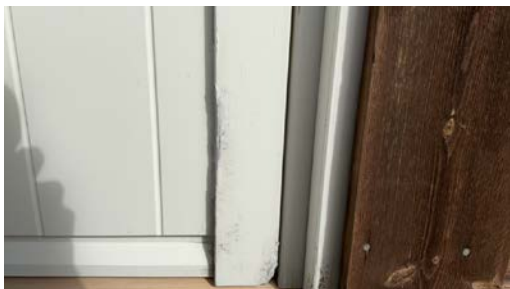
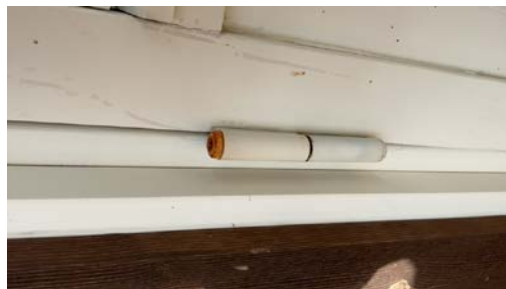
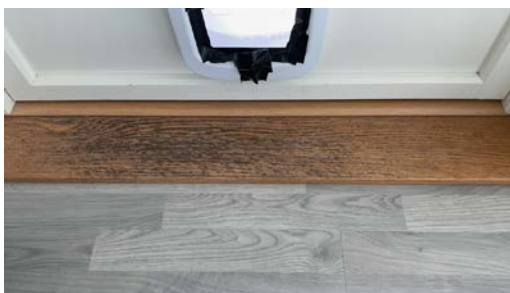
Det registreres rust på hengsler, overflateskader på dørbled samt slitasje på terskel ved terrassedør.

Slitasje og rust kan medføre redusert levetid og behov for vedlikehold. Anbefaler overflatebehandling og fjerning av rust for å hindre videre utvikling eller skader.

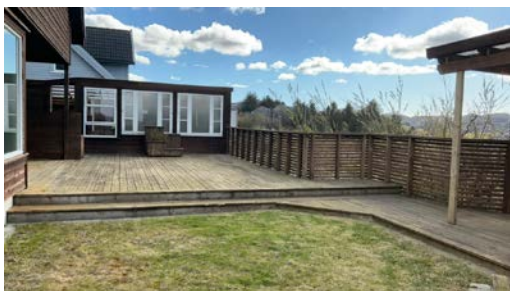
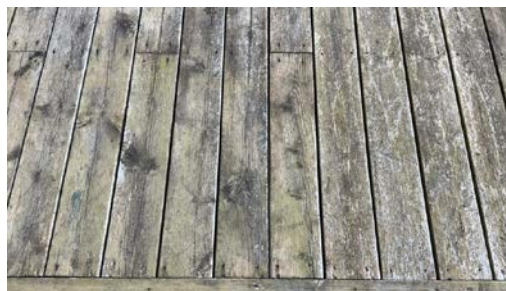
## **TG 2** Balkonger, terrasser og rom under balkonger

Det registreres stedvis overflateslitasje/skader i overflater.

Det anbefales rengjøring og vedlikehold for å unngå fuktskader og glatte overflater.

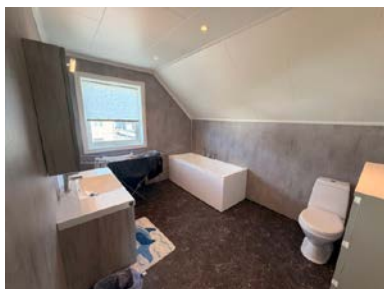
Aktuell byggeforskrift er teknisk forskrift 2010.

Normal tid før utskifting av våtrom, vinylbelegg er 10 - 30 år.

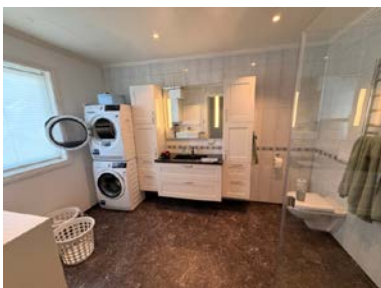
Normal tid før utskifting av våtrom, vinylbelegg er 10 - 30 år.

Normal tid før reparasjon av keramiske fliser er 5 - 15 år.

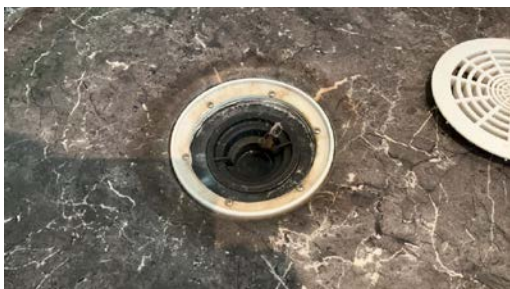
Det er plastsluk og synlig vinylbelegg som tettesjikt.  
Det ble ikke registrert synlige skader, lekkasjer eller unormale fuktverdier ved befarings. Membran er synlig ført under klemring.

Det er ikke registrert tegn til svikt i tettesjikt på befaringsstidspunktet. Jevnlign tilsyn anbefales, og utskifting kan vurderes ved oppgradering eller ved tegn til svikt.

- Det er viktig å merke seg at levetiden til en membran varierer basert på kvalitet, installasjon og bruk. Eldre membraner kan bli sprø og sprekke opp, noe som fører til at de mister sin vanntettende funksjon. Dette kan resultere i vannlekkasjer gjennom vegger og gulv og fuktskader.
- Innhent dokumentasjon, om mulig.

Manglende dokumentasjon på utført uavhengig kontroll medfører usikkerhet knyttet til om arbeidet er utført i henhold til gjeldende krav og forskrifter.  
Det anbefales å fremskaffe eventuell dokumentasjon dersom denne foreligger.

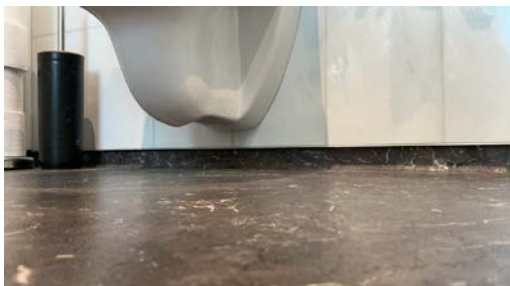
## 1. ETASJE > BAD/VASKEROM

### TG 2 Sanitærutstyr og innredning

Sanitærutstyret vurderes å være i funksjonell stand uten registrerte skader eller lekkasjer. Normal bruksslitasje.

- Det er ikke påvist tilfredsstillende løsning for å synliggjøre lekkasje fra innebygget sisterner.

Det er ikke registrert noen dreneringsåpning for synliggjøring av eventuell lekkasje fra innebygget sisterner, og det er ikke framlagt noen dokumentasjon på annen godkjent løsning.

- Uten dreneringsåpning/lekkasjesikring kan lekkasjer pågå over lang tid uten å bli oppdaget. Dette kan føre til omfattende fuktskader i omkringliggende byggematerialer.

Dokumentasjon av annen godkjent løsning for innebygget sisterner bør fremskaffes.

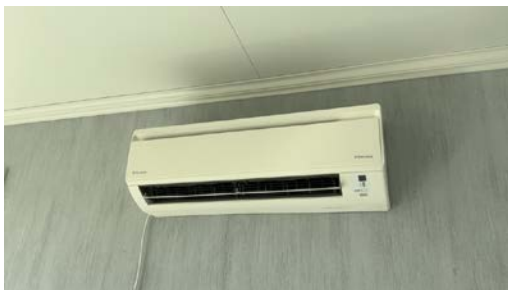
- Det er ikke behov for utbedringstiltak siden varmesentralen fungerer i dag, men ut ifra alder kan skader plutselig oppstå på eldre anlegg.

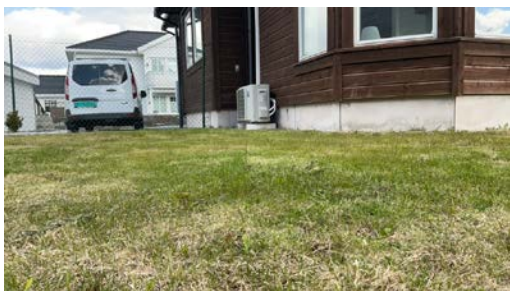
Bygningen har ringmur. Det ble ikke registrert sprekker eller riss ved befarng.

Flatt terreng rundt huset gjør at regnvann og smeltevann ikke ledes bort, noe som gir økt fuktbelastning på grunnmur og drenering.

Terrenget må ha fall fra grunnmuren for å sikre god avrenning av overflatevann. Eventuelt må det utføres drenerende tiltak i terrenget for å lede overflatevann vekk fra boligen.
