Sandhelleren 6, 4364 SIREVÅG

**Innholdsrik enebolig i attraktivt og
barnevennlig område**

Innholdsrik enebolig med skjernet uteområde i Sirevåg

Sammendrag av boligens tilstand

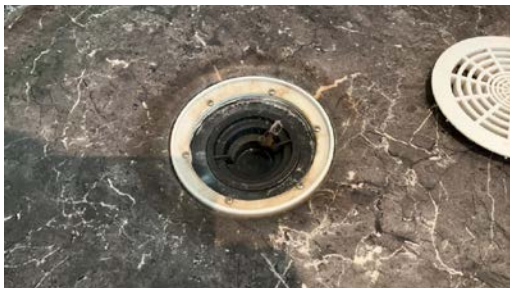
Uavhengig kontroll av våtrom er fremlagt, og det bekreftes tilfredsstillende utførelse.

Det ble ikke registrert synlige skader, lekkasjer eller unormale fuktverdier ved befaring. Membran er synlig ført under klemring.
