Nydelig 3-roms eierleilighet fra 2019 | Carport | Herlig terrasse | Stor felles plen

Rekkehus
Valestrandsvegen 41, 5281
VALESTRANDSFOSSEN
OSTERØY kommune
gnr. 4, bnr. 127, snr. 5

Befaringsdato: 17.06.2024 Rapportdato: 24.06.2024 Oppdragsnr.: 20489-1678 Referansenummer: SG2068
Autorisert foretak: 7-Fjellstakst AS Sertifisert Takstingeniør: Morten Soltvedt

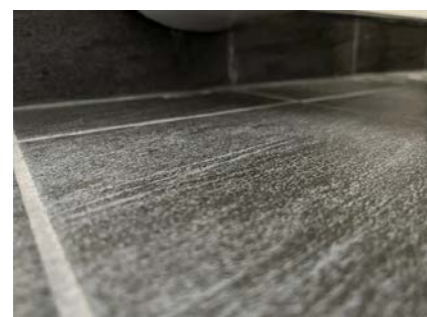
1 ETASJE > BAD

Vurdering av avvik:

- Det er ikke påvist tilfredsstillende løsning for å synliggjøre lekkasje fra innebygget sistene.

Og noe avvik i overgang til vegg.

Det anbefales tiltak for å utbedre anført avvik
