# Tilstandsrapport

- Boligbygg med flere boenheter
- Myrkdalsvegen 884, 5713 VOSSESTRAND
- VOSS kommune
- gnr. 276, bnr. 11, snr. 20

Befaringsdato: 29.08.2024 Rapportdato: 28.09.2024 Oppdragsnr.: 18970-1726 Referansenummer: DF1646

Autorisert foretak: Abbedissen Taksering AS

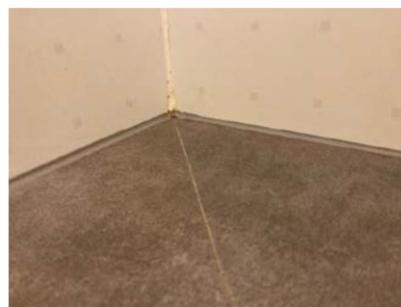
3. Etasje > Bad.  
Overflater vegger og himling:  
Veggene har fliser. Taket er malt.  
Årstall: 2006.  
Kilde: Eier.  
Vurdering av avvik:  
Svertesopp er registrert.  
Konsekvens/tiltak:  
Overflater må rengjøres.  
Kostnadsestimat: Under 10.000.

#### Vurdering av avvik:

- Overflater må rengjøres.

Kostnadsestimat: Under 10 000

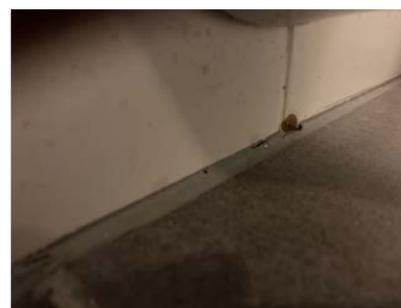
#### 3. ETASJE > BAD (2,4 KVM)

### TG 2 Overflater Gulv

- Det er påvist at flisfuger har riss/sprekker.
- Det er påvist at noen fliser har bom (hulrom under).
- Det er påvist avvik i fallforhold til sluk i forhold til krav i forskrift på byggetidspunktet.

Riss i fuge/skade i flise

- Det er ikke behov for utbedringstiltak.

Kostnadsestimat: 10 000 - 50 000

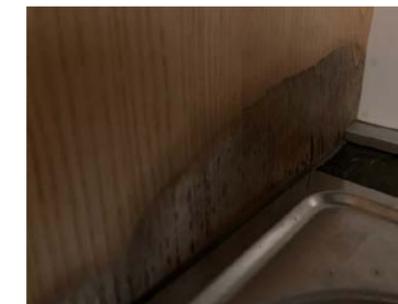
- Det er påvist skader på overflater/kjøkkeninnredning utover normal slitasjegrad.

#### 3. ETASJE > STUE/KJØKKEN/GANG (22,5 KVM)

Merker etter fukt på innredning

Noe fuktskade på finerplate ved vask på kjøkken. Vifte over ovn på kjøkken fungerer, men er noe løs i opphenget. Skibod i 2. etasje til 8-10 par ski kommer i tillegg. Hems med 2 sengeplasser kommer i tillegg. Leieinntekter på ca 35.000 i året i tillegg til eget bruk. Energimerke C.

3. Etasje> Stue/kjøkken/gang.  
Overflater og innredning:  
Kjøkkenet har innredning med glatte fronter.  
Benkeplaten er av laminat.  
Det er kjøleskap, komfyr, platetopp.  
Fliser mellom over og underskap.  
Vask i stålbeslag.  
Årstall: 2006.  
Kilde: Eier.  
Det er påvist skader på overflater/kjøkkeninnredning utover normal slitasjegrad.  
Konsekvens/tiltak:  
Det må påregnes lokal utbedring/utskifting.  
Kostnadsestimat: 10.000-50.000.
