Tilstandsrapport

- Boligbygg med flere boenheter
- Myrkdalsvegen 884, 5713 VOSSESTRAND
- VOSS kommune
- gnr. 276, bnr. 11, snr. 20

Befaringsdato: 29.08.2024 Rapportdato: 28.09.2024 Oppdragsnr.: 18970-1726 Referansenummer: DF1646

Autorisert foretak: Abbedissen Taksering AS

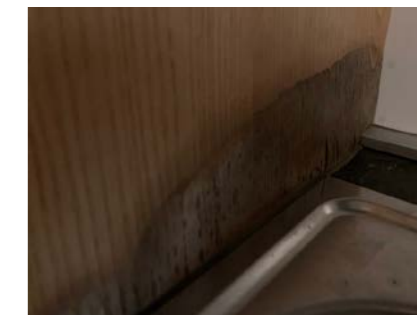
3. ETASJE > STUE/KJØKKEN/GANG (22,5 KVM)

- Det er påvist skader på overflater/kjøkkeninnredning utover normal slitasjegrad.

Merker etter fukt på innredning
