## Arealeffektiv 1-romsleil. | Kort avstand til skianlegg og fasiliteter i Myrkdalen Fjellandsby | Gode utleiemuligheter.

# Tilstandsrapport

gnr. 276, bnr. 11, snr. 20

Befaringsdato: 04.12.2025

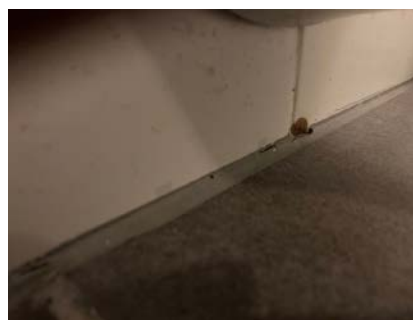
Riss i fuge/skade i flise

- Det er påvist at flisfuger har riss/sprekker.
- Det er påvist at noen fliser har bom (hulrom under).

- Det er påvist avvik i fallforhold til sluk i forhold til krav i forskrift på byggetidspunktet.

- Våtrommet fungerer med dette avviket.
- Slike riss/sprekker kan indikere bakenforliggende fuktskader, og konstruksjonen bør observeres jevnlig for å vurdere utvikling.

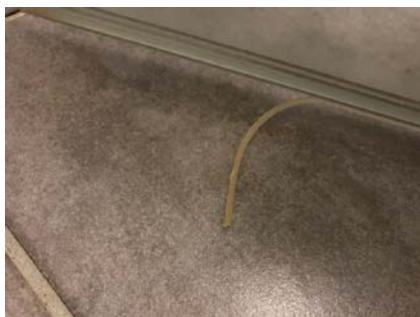
- Det er ikke påvist tilfredsstillende løsning for å synliggjøre lekkasje fra innebygget sistene.
- Det er avvik:

Skade på slepelist til dusjdør

- Tiltak:
- Ved implementering av innebygget sistene var det ikke krav om lekkasjesikring, konstruksjonen bør jevnlig observeres.

Lokal utbedring av dør

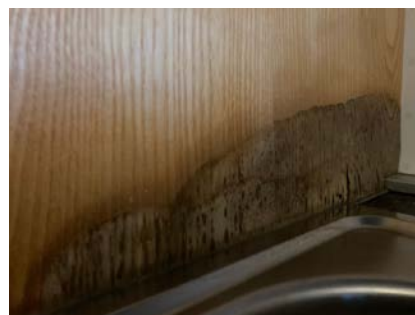
Merker etter fukt på innredning

- Det er påvist skader på overflater/kjøkkeninnredning utover normal slitasjegrad.

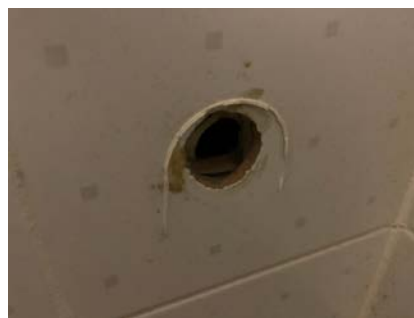
Drenering fra fordelerskap

- Det er påvist at eventuelt lekkasjevern fra rør i rør system ikke ledes til sluk eller annen kompenserende løsning.

- Det bør foretas tiltak på anlegget som sikrer bedre løsning på eventuelt lekkasjevern fra rør i rør system.
