Mogresfjellet 67, 8618 MO I RANA

**Koselig fjellhytte som er klar for  
nye eiere | Behov for utbedringer |  
Skjernet beliggenhet | Jakt- og  
fiskemuligheter**

| Tilstandsrapport ..... | 43 |

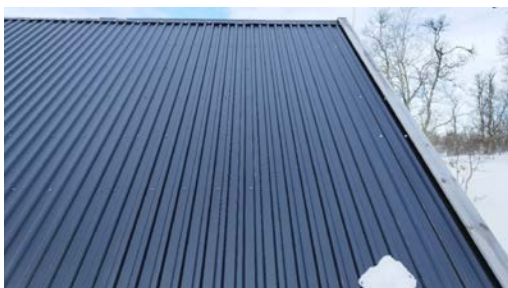
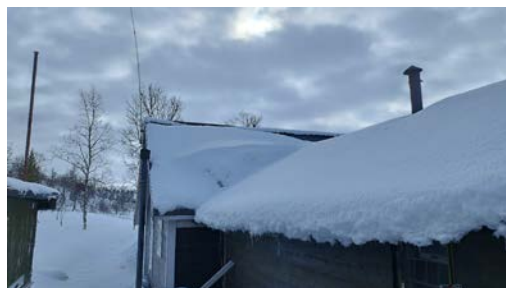
### TG 3 Nedløp og beslag

- Det mangler snøfangere på hele eller deler av taket, men det var ikke krav om dette på byggemeldingstidspunktet.
- Det mangler tilfredsstillende adkomst til pipe for feier.
- Mer enn halvparten av forventet brukstid er passert på renner/nedløp/beslag.
- Takrenner/nedløp har store lekkasjer.

Renner og nedløp av plast.

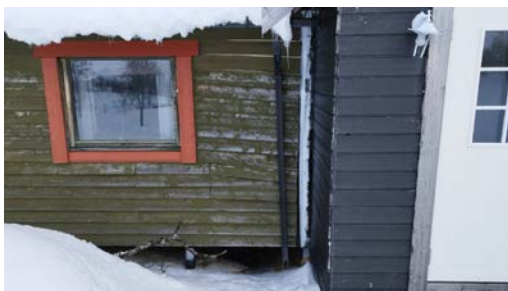
## TG 2 Veggkonstruksjon

Veggene har trekonstruksjon av ukjent utførelse. Fasade/kledning har liggende bordkledning.

- Det er ingen eller liten lufting i nedre kant av kledning mot grunnmur.
- Det er påvist fuktskader i veggkonstruksjonen.
- Det er påvist spredte råteskader i bordkledningen.
- Det er registrert symptom på aktivitet fra skadedyr
- Det er værslitt/oppsprukket trevirke/trepaneler.

Kledningen på den eldre delen av hytten har løsnet og har skjevheter, avflasket maling og stedvise råteskader.

Spor etter mus på kaldloftet. Usikkerhet om hvilke eventuelle skader disse kan ha gjort i yttervegger og andre lukkede konstruksjoner.

Det måles forhøyede fuktverier i overgang vegg/himling på soverommet ved inngangsdøren.

- Råteskadet trekledning må skiftes ut.
- Det må foretas tiltak for å lukke avviket.
- Konstruksjonene må sikres mot råte, sopp og skadedyr.

Det bør etableres lusing/musebånd i nedre kant av konstruksjonen for å hindre at skadedyr kommer inn i konstruksjonen.

Manglende luftning av kledningen forkorter levetiden betraktelig, og øker faren for at råteskader oppstår.

Årsaken til lekkasjen må lokaliseres og utbedres. Det kan ikke utelukkes skjulte skader i konstruksjonen.

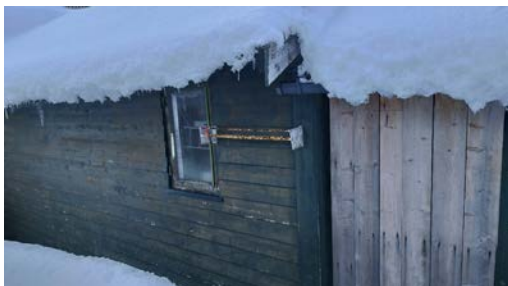
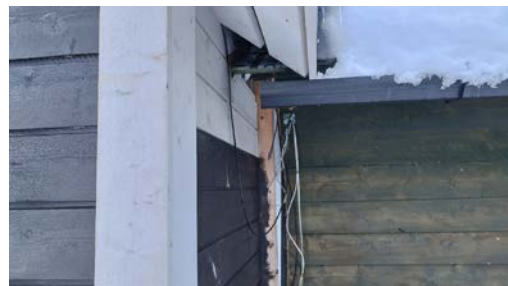
## Takkonstruksjon/Loft

- Det er ingen lufting i konstruksjonen.
- Det er påvist avvik rundt gjennomføringer i takflaten.
- Det er registrert skader etter aktivitet av skadedyr

- Plast/diffusjonssperre i etasjeskillet må etableres og luftingen på loftet forbedres.
- Påviste skader må utbedres.
- Gjennomføre ytterligere undersøkelser og foreta utbedring av skade.

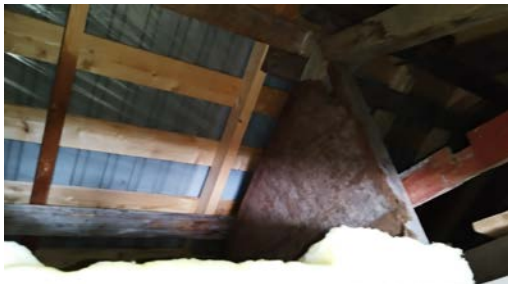
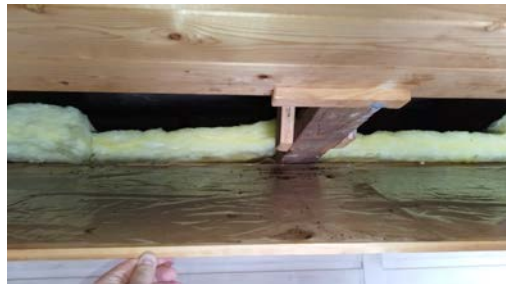
## TG 3 Vinduer

Bygningen har malte trevinduer med 2-lags glass og trevinduer med koblet glass.

- Det er påvist at enkelte vinduer er vanskelig å åpne/lukke.
- Det er påvist avvik rundt innsettsdetaljer.
- Det er påvist et betydelig antall vinduer med punkterte eller sprukne glassruter.
- Det er påvist tegn på innvendig kondensering av enkelte vindusglass.
- Karmene i vinduer er slitte og det er sprekker i trevirket.

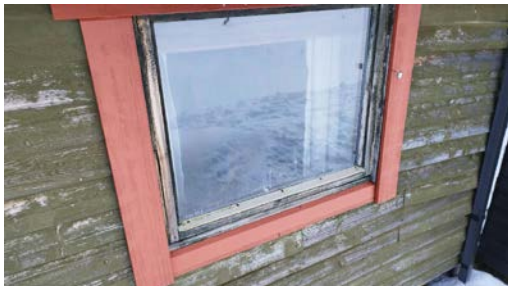
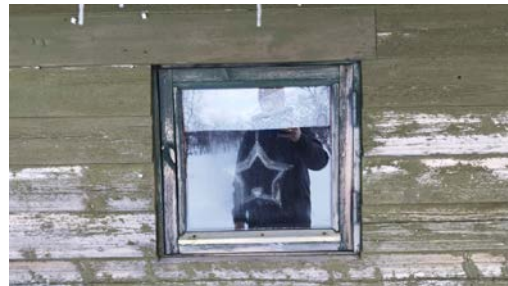
## Dører

Hovedinngangsdør: Fabrikk malt isolert dør med 2-lags isolerglassfelt.  
Ytterdør kjøkken: Eldre tredør med glassfelt.

- Det er påvist dør(er) med fukt/råteskader.
- Det er påvist dører som er vanskelig å åpne eller lukke.
- Det er påvist utetthet/åpning mellom dørblad og dørkarm. Dvs. at kaldtrekk kan oppstå.
- Karmene i dører er værslitte utvendig og det er sprekker i treverket.

Døren på kjøkkenet har råteskader.

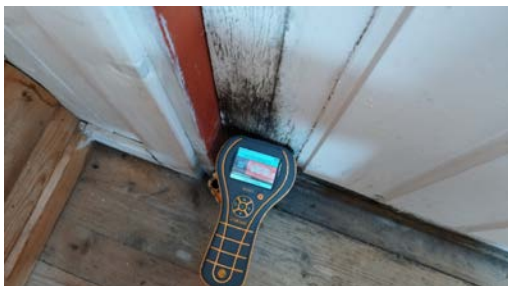
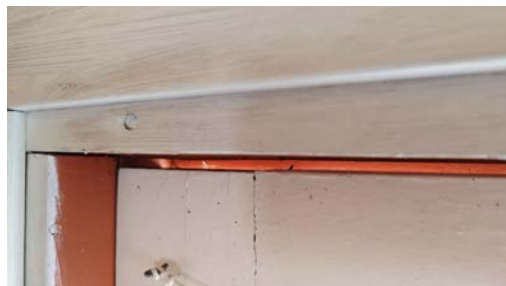
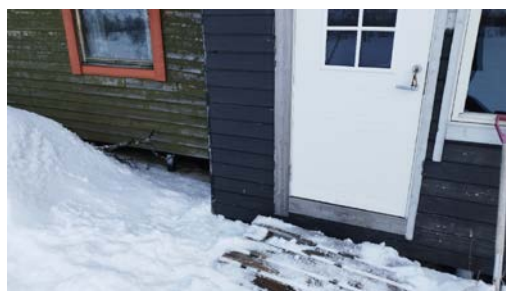
## TG 2 Balkonger, terrasser og rom under balkonger

Terrasse på ca. 7,7 m<sup>2</sup>. Terrassen var i sin helhet dekket av snø ved befaring.

Terrassen må vedlikeholdes.

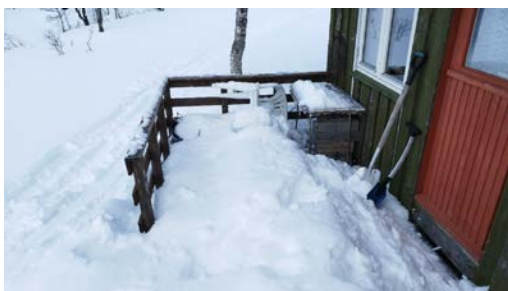
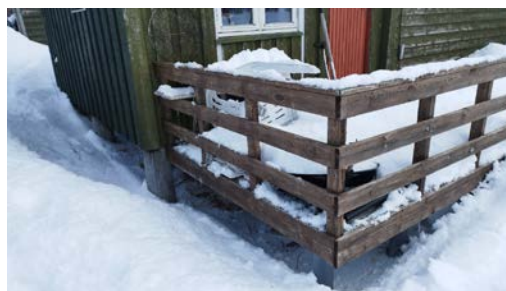
## TG 2 Overflater

Det måles forhøyede fuktverdier i furugulvet ved døren på kjøkkenet.

Utbedring, ferdigstilling og utskifting må påregnes.

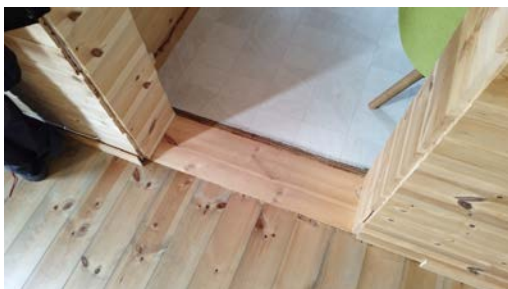
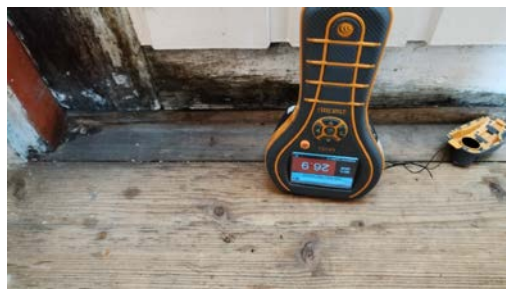
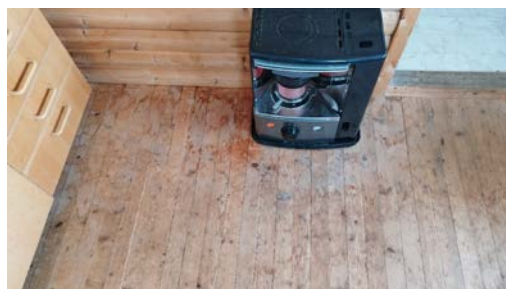
## 1 TG 2 Etasjeskille/gulv mot grunn

Etasjeskille av trebjelkelag.

- Målt høydeforskjell på mellom 10 - 20 mm innenfor en lengde på 2 meter. Tilstandsgrad 2 gis med bakgrunn i standardens krav til godkjente måleavvik.

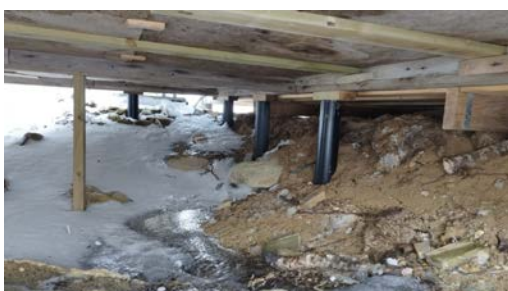
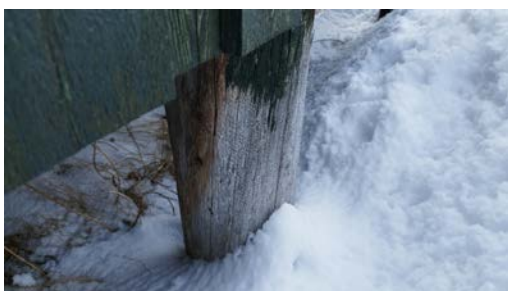
### TG 2 Terrengforhold

Eiendommen ligger i relativt plant terreng.

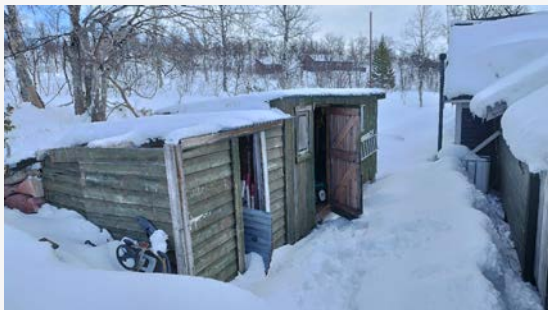
### Bod

Lagring av ved, redskaper o.l.
