Parkveien 64, 0254 OSLO

Lys, pen og attraktiv 2-roms ved Solli plass - kort vei til Aker Brygge | Heis og takterasse | VV/fyring inkl.

Tilstandsrapport

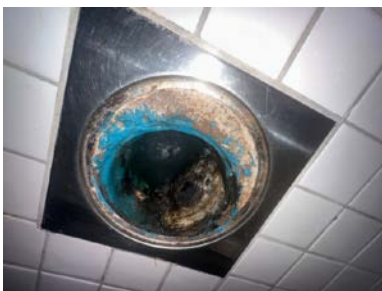
Manglende membran og oppgradering av våtrommet kan medfører høy risiko for at konstruksjonene ikke vil tåle vanlig bruk av vann eller lekkasjer. Selv om det benyttes badekar, er det fortsatt en betydelig risiko for at våtrommets konstruksjoner ikke tåler lekkasjer. Dette kan føre til fuktskader på tilstøtende konstruksjoner.

Originalt solisluk på bad

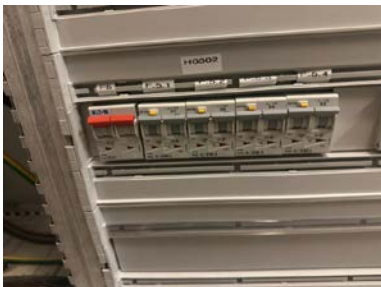
Levetiden på et elektrisk anlegg er vanligvis rundt 25-30 år. Etter denne perioden kan det være behov for vedlikehold, utskiftninger eller reparasjoner, spesielt på grunn av svekket isolasjon og utslitt utstyr. Det er viktig å være oppmerksom på tegn på slitasje, som misfarging, varme eller skader på ledninger og koblingspunkter. Hvis boligen har et anlegg fra før 1990-tallet, er det sannsynlig at det ikke lenger oppfyller dagens krav til sikkerhet og kapasitet.

Sikringsskap med automatsikringer.
