Henrik Sørensens gate 14, 2003 LILLESTRØM

**Lys 2-roms med solrik terrasse på 8 kvm. P-plass. Sentrumsnært, men tilbaketrukket.**

# Tilstandsrapport

Befaringsdato: 30.10.2025

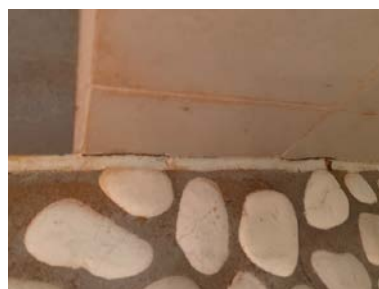
Fuge i overgang gulv og vegg har glippe

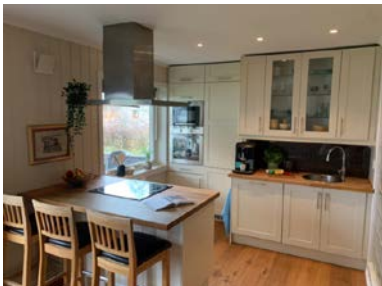
Oversiktsbilde

Front bør utbedres. Brudd på overflate kan gi fuktsvelling  
Blandebatteri bør festes  
Grep bør etterstrammes

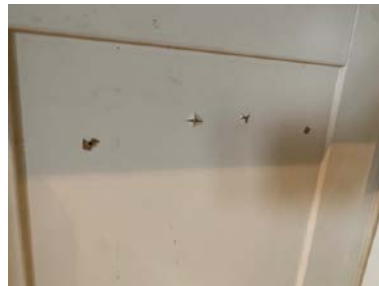
En front med fuktsvelling skade

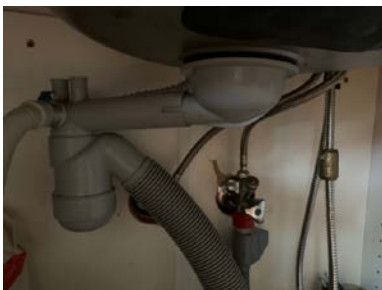
Rørplegget i kjøkken

Ved en lekkasje på vannrør e.l. vil det være vanskelig å raskt stenge av vanntilførselen, når stoppekran ikke er enkelt tilgjengelig, noe som kan føre til betydelige større skader på boligen og eiendeler, enn om stoppekranen hadde vært lett tilgjengelig (i boligen)  
Egen stoppekran for denne boenheten bør etableres.
