Kaigata 22, 8624 MO | RANA

**Flott hjørneleilighet på Moholmen  
med havutsikt! 2 soverom, egen  
garasje og balkong på 40m<sup>2</sup> |  
Livsløpstandard**

# Tilstandsrapport

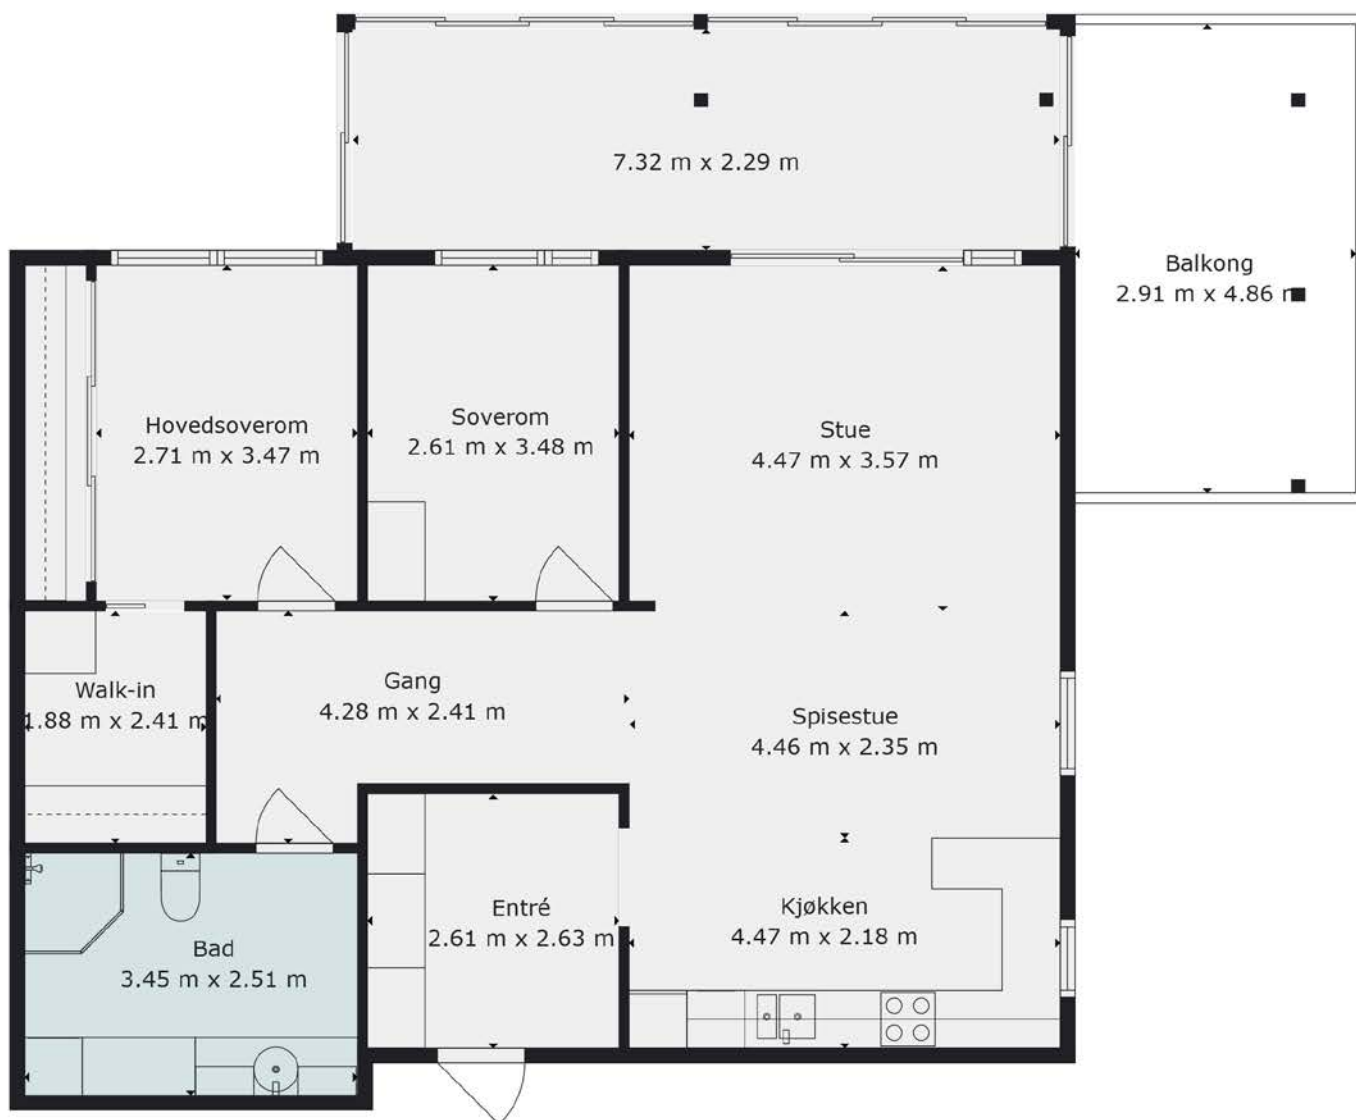
Plantegning - Det bemerkes at balkongen er større enn hva plantegning viser. Den strekker seg også utenfor hovedsoverommet.

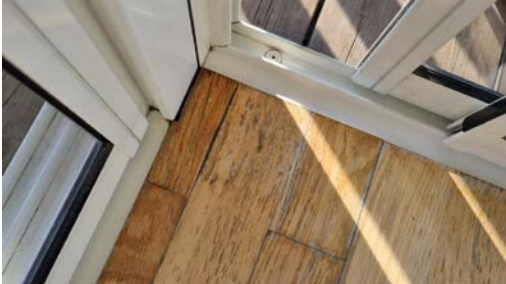
Det er registrert fuktmerker på parketten i den innglassede balkongen. Årsaken antas å være utilstrekkelig tetting mellom skyvedørene og bunnlisten, noe som kan medføre at vann eller snø trenger inn ved kraftig nedbør og vindbelastning.

Fuktmerker i parkett.

Det anbefales å vurdere utskifting til et fuktbestandig gulv i den innglassede balkongen, for å bedre motstå eventuell fuktpåvirkning ved nedbør og vind.

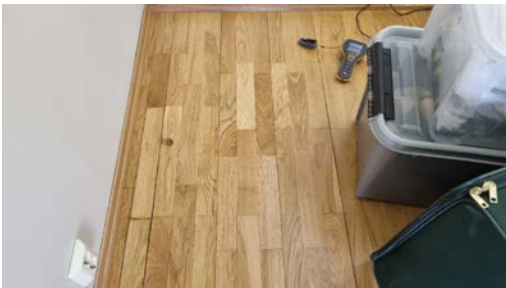
Det er fuktsvell i parkett på bod.

Fuktsvell i parkett.

Utskifting av parkett kan vurderes.

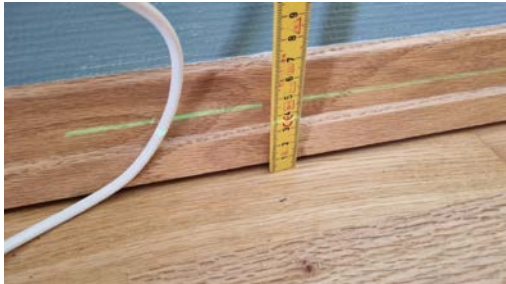
Kontroll av planavvik. ved stikkprøve ble det registrert ca. 8mm høydeforskjell i hele rommet

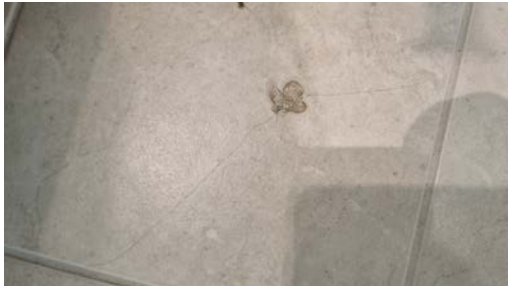
- Det er påvist at høydeforskjell fra topp slukrist til gulv/synlig topp membran ved dørterskel er mindre enn 25 mm.
- Det er påvist sprekker i fliser.

Det er påvist sprekker i flis.

Utskifting av skadet flis bør vurderes.

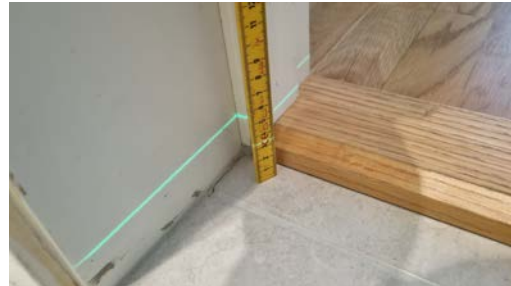
Kontroll av fall.

Gulvet har svakt fall til sluk.

- Til tross for avviket i fall/høydeforskjell til sluk, vil gulvet fortsatt kunne lede vann mot sluket, men med redusert effektivitet. Dette kan potensielt øke risikoen for vannansamling i enkelte områder av badet.

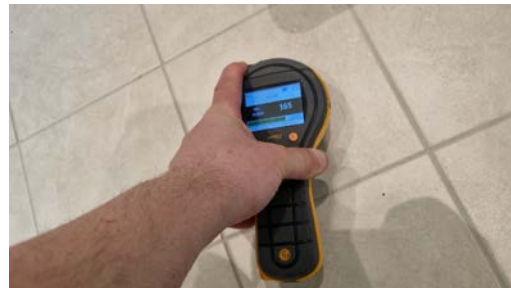
Det ble fuktmålt ved befarings, ingen unormale fuktverdier ble registrert.

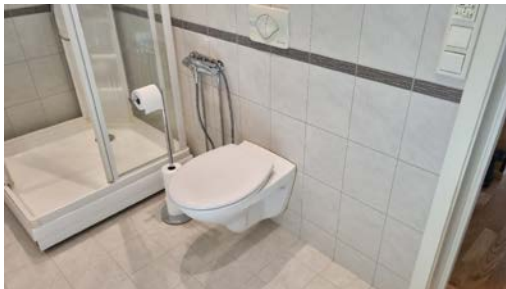
- Det er ikke påvist tilfredsstillende løsning for å synliggjøre lekkasje fra innebygget sistene.
- Det er påvist skader på innredning.

Manglende drengåpning under den innebygde sisternen.

- Ved implementering av innebygget sisterne var det ikke krav om lekkasjesikring, konstruksjonen bør jevnlig observeres.

Fagkyndig undersøkelse bør gjennomføres for å avklare om lekkasje fra den innebygde sisternen kan være årsak til de registrerte fuktskadene. Det bør eventuelt etableres en drengåpning under sisternen, slik at eventuelt lekkasjevann ledes ut på badegulvet og blir synlig, i tråd med anbefalte løsninger for lekkasjesikring.

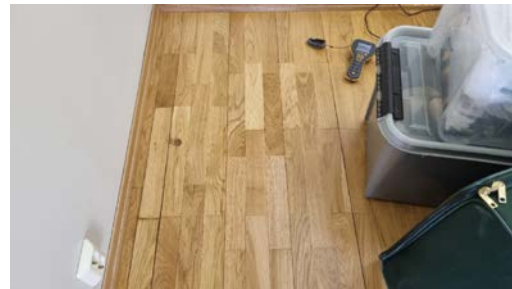
Det er registrert fuktmerker i gulvet i boden, i den delen hvor den innebygde sisternen er plassert. Årsaken til fuktmerkene er ikke endelig avklart.

Det er registrert fuktmerker i gulvet i boden, i den delen hvor den innebygde sisternen er plassert.

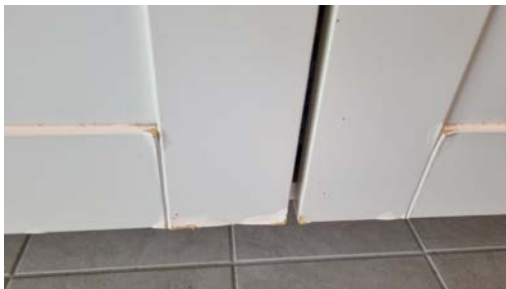
Fuktsvell.

Innredningen har synlige fuktskader, men er fortsatt funksjonell. Tiltak anbefales ved forverring eller ved ønske om estetisk utbedring.

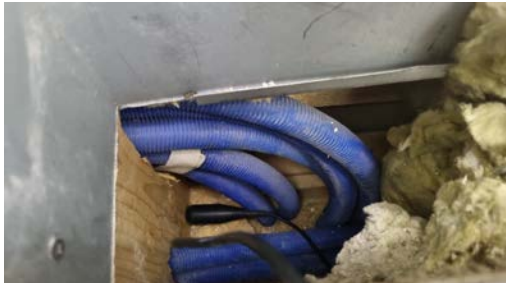
Hulltaking lot seg ikke gjennomføre ved befaring grunnet plasseringen av den innebygde sisternen samt fordelerskap for vannledninger og vannbåren varme. Takstingenøren utførte fuktmåling direkte i bunnsvill via åpning i fordelerskapet for vannbåren gulvvarme. Det ble ikke registrert forhøyede fuktverdier ved målingen i denne delen av konstruksjonen.

Fuktmåling i bunnsvill.

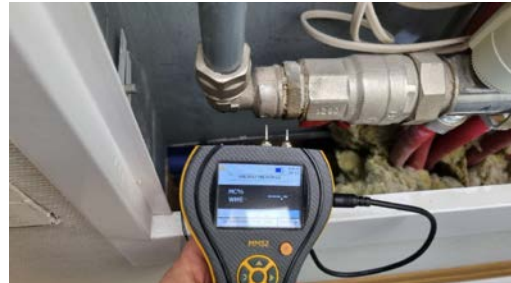
Ingen forhøyde fuktverdier ble registrert.

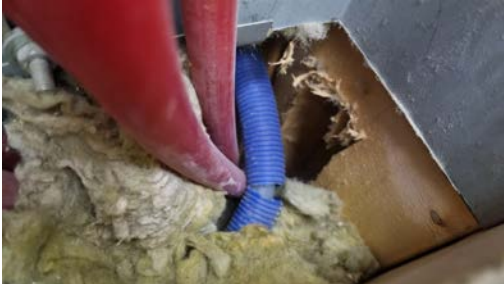
Det er påvist brudd i trekkør til rør-i-rør-systemet. Trekkørret skal ivareta funksjonen som beskyttelse og utskiftbarhet for vannrørene, samt hindre lekkasjevann i å trenge ut i konstruksjonen. Bruddet medfører at rør ikke kan trekkes ut og erstattes uten å åpne bygningsdeler, og at eventuell lekkasjevann ikke nødvendigvis ledes til fordelerskap eller annen synlig plass.

Det er brudd i trekkørret.

Brudd i trekkør representerer en svekkelse i sikkerheten knyttet til lekkasjeforebygging og vedlikehold. Tiltak anbefales for å sikre forsvarlig funksjon.
