Dronningens gate 12, 3211 SANDEFJORD

**Sentral og stor hjørneleilighet i sentrum med balkong, heis og nærhet til alt i byen. 2 sov. BRA 103 kvm. Selveier.**

Befaringsdato: 20.03.2025      Rapportdato: 25.03.2025      Oppdragsnr.: 20641-1611      Referansenummer: LN7466  
Autorisert foretak: TA Takst og Eiendom AS      Sertifisert Takstingeniør: Thorbjørn Andersen      Vår ref:

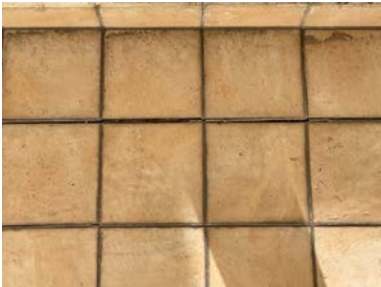
Rekkverkshøyden er 93 cm. Dagens krav til rekkverk er 100cm  
Det er noe sprekk i fuger på terrassegulv. Det kan forekomme løse fliser.  
Vegger på terrasse har noe etterslep av vedlikehold.

Løse fuger og fliser.

Vegger og tak bør vaskes.  
Fliser med sprekker i fuger bør refuges.  
Eventuelle løse fliser bør festes.

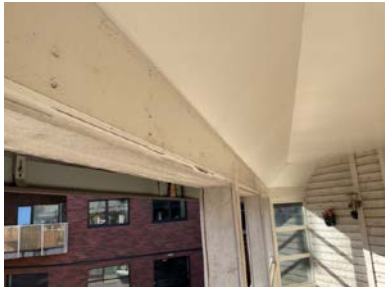
Vegger med manglende vedlikehold.

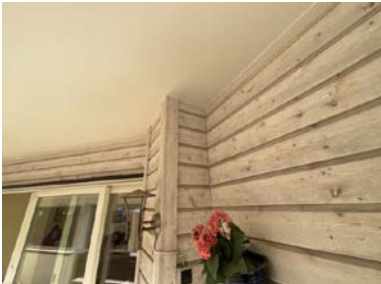
Kledning bør vaskes og males.

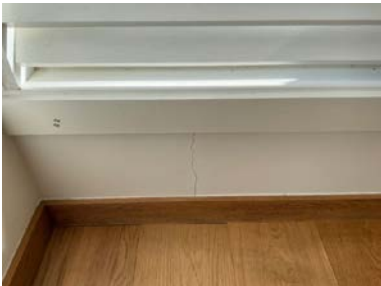
Det er noe sprekker på vegger. Ukjent årsak.  
Noe sprekker mellom foring og list på vindu i stue.  
Ellers normal bruksslitasje.

Sprekker på vegger.

Ingen umiddelbare tiltak ansees påkrevd ut over normal oppgradering etter eget ønske.

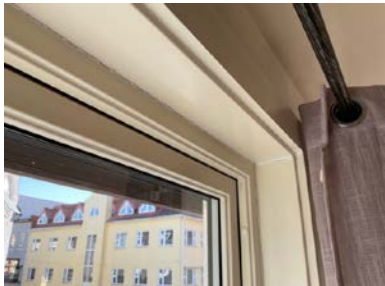
Sprekker mellom foring og list

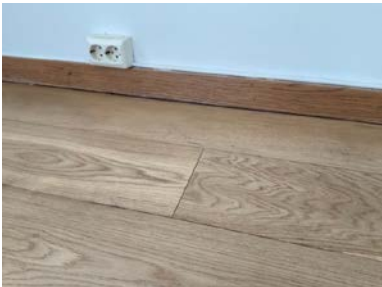
Etasjeskille/gulv mot grunn  
Leilighetens etasjeskiller er bygget i betong. Det er målt ca 5mm høydeforskjell på gulv over en lengde på ca 2 m, og ca 10 mm gjennom hele rommet i stue.  
Måling av skjevheter i gulv er foretatt ved stikkprøver på tilfeldig valgte plasser. Det er ikke foretatt en fullstendig måling av hele boligen.  
Vurdering av avvik:  
• Det er avvik: Det er noe glipe mellom parkett og gulvlist på enkelte plasser. Ukjent årsak.  
Konsekvens/tiltak  
• Tiltak: Ingen umiddelbare tiltak ansees påkrevd.

Glippe mellom parkett og gulvlist

Ingen umiddelbare tiltak ansees påkrevd.

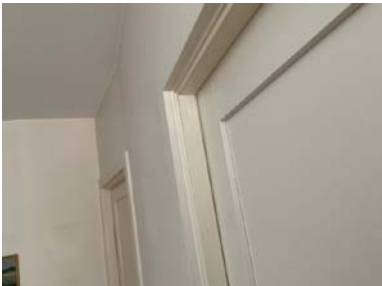
Innvendige dører  
Leilighetens innvendige dører er av type malte speildører.  
Vurdering av avvik:  
• Det er avvik: Dør til soverom slår ujenvn mot karm.  
Konsekvens/tiltak  
• Tiltak: Dør bør justeres.

Dør som slår ujevnt mot karm.

Dør bør justeres.

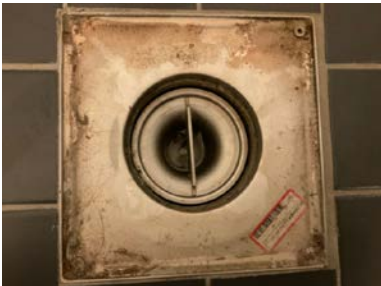
ETASJE > BAD  
Sluk, membran og tettesjikt. Badet har plastsluk i gulv. Det er ikke kjent hvordan tettesjikt/membran under fliser er utført.  
Vurdering av avvik:  
• Det er avvik: Tilstand og utførelse av membran er ikke kjent eller dokumentert. Dokumentasjon vil være bilder, erklæringer ol.  
Konsekvens/tiltak  
• Tiltak: Ukjent utførel og alder på membran utgjør alltid en risiko. Dette med tanke på tetthet og egenskaper. Det er også en mulighet for at membran har oppbrukt mye av sin forventede levetid.

Sluk i dusjsone

Ukjent utførel og alder på membran utgjør alltid en risiko. Dette med tanke på tetthet og egenskaper. Det er også en mulighet for at membran har oppbrukt mye av sin forventede levetid.

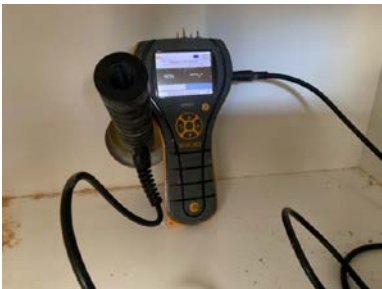
Det er foretatt hulltaking og fuktmåling i tilliggende konstruksjon til våtrommet uten at det ble påvist fukt inne i konstruksjonen.

Fuktmåling i vegg ved hulltaking.

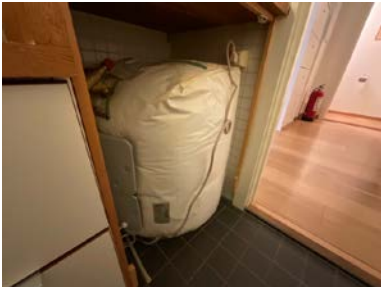
I leiligheten er det en 120 L VV bereder.

VV bereder.

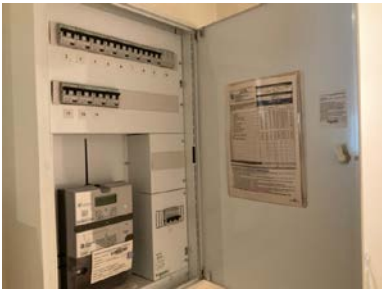
Leiligheten selges som dødsbo. Det vil derfor være noe begrensede opplysninger om det elektriske anlegget.

Sikringsskap.
