Asperholen 51, 4329 SANDNES

**Innholdsrik tomannsbolig**  
**Attraktivbeliggenhet**  
**Terrasse med gode solforhold**

# Eiendommen har en attraktiv og barnevennlig beliggenhet i populære Aspervika

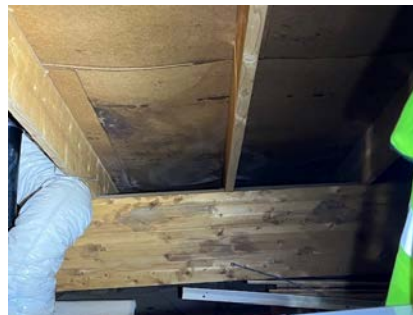
Kondens merker i undertak.

- Lufting/ventilering bør forbedres.

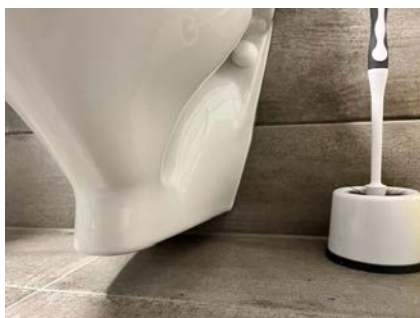
- Det er ikke påvist tilfredsstillende løsning for å synliggjøre lekkasje fra innebygget sisterner.

Det er montert vegghengt toalett med innbyggingsisterne. Løsningen innebærer at vanninstallasjonen er skjult i konstruksjonen, noe som gjør det vanskelig å oppdage lekkasjer før eventuell skade har oppstått.

Ved befaring ble det ikke registrert lekkasjevarsler, fuktsensor eller annen form for lekkasjesikring i tilknytning til installasjonen.

Etter dagens anbefalinger skal skjulte vanninstallasjoner ha lekkasjesikring i form av varslere eller innebygde løsninger som leder lekkasjevann til synlig område, i tråd med krav i TEK og anbefalinger fra bransjenormer.

Lekkasje varslere mangler under toalett.

Ved fremtidig oppgradering eller vedlikehold anbefales det å etablere lekkasjesikring for å redusere risiko for skjult fuktskade og sikre tidlig varslings ved eventuell lekkasje.  
TG2, på grunn av manglende lekkasjesikring ved skjult vanninstallasjon, selv om det ikke er registrert skade.

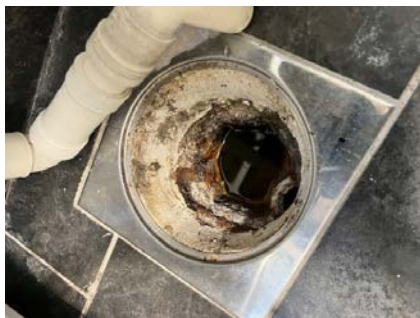
Sluk

Det er eldre støpejernssluk og ukjent tettesjikt/membran.  
Vaskerommet er fra byggeår ca. 1980, og det er benyttet støpejernssluk. Det er ikke fremlagt dokumentasjon, og det kan ikke påvises at rommet har forskriftsmessig membran eller fuktsikring i henhold til gjeldende eller tidligere krav. Dette er vanlig for våtrom fra denne perioden, men innebærer likevel høy risiko for vanninntrengning. Det er ikke kjent om sluket er tilrettelagt for tilkobling til membran, og sluket vurderes å ha overskredet sin tekniske levetid.

Utskifting av sluk til ny type med tilkobling for membran.

Etablering av dokumentert og forskriftsmessig fuktsikring og overflatebehandling i henhold til dagens krav ved rehabilitering

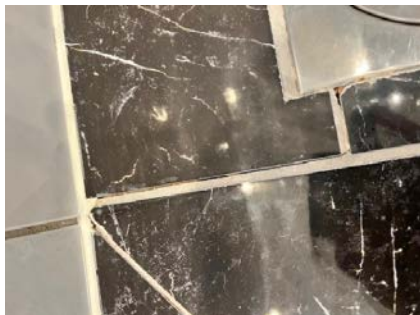
Det er påvist at flisfuger har riss/sprekker.

Det er påvist sprekker i fliser.

Sprekk/riss i flisefuger.

Konsekvens/tiltak: Slike riss/sprekker kan indikere bakenforliggende fuktskader, og konstruksjonen bør observeres jevnlig for å vurdere utvikling.
