Lurudveien 14H, 2020 SKEDSMOKORSET

**Flott og påkostet 3-roms  
andelsleilighet med store  
vindusflater og ekstra høy  
takhøyde. Heis for enkel adkomst.**

| Tilstandsrapport ..... | 43 |

## BOLIGBYGG MED FLERE BOENHETER

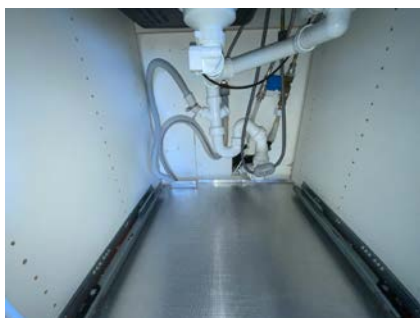
Vannrør fra byggeår av materialtype pex og kobber. Fordelerskap i bod. Waterguard i benkeskap på kjøkken for god sikring av lekkasjevann.

Alder er normalt i seg selv en vurderingskriterie hva angår slitasjegrade. Hovednettet er som oftest selskapets ansvar. Dette er ikke undersøkt. Videre bemerkes at bunnledninger av den årsak følger heller ikke er kontrollert. Ingen negative avvik observert på befaringsdagen.

Besiktigelse av røropplegg.

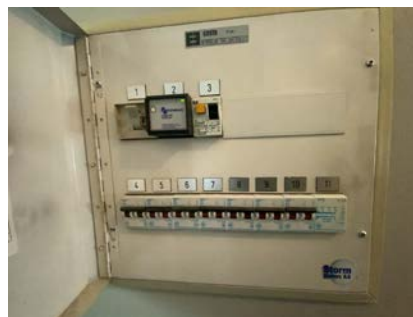
11. Finnes det kursfortegnelse, og er den i samsvar med antall sikringer?  
**Ja**
12. Foreta en helhetsvurdering av det elektriske anlegget, dets alder, allmenne tilstand og fare for liv og helse. Bør det elektriske anlegget ha en utvidet el-kontroll?  
**Ja Da det elektrisk anlegget er hovedsakelig over 20 år oppfordres det til å utføre en el-kontroll på boligen på generelt grunnlag for faktisk tilstand.**

## Kostnadsestimat: Ingen umiddelbar kostnad
