**Salgsobjekt:** Enebolig  
**Eierform:** Eiet  
**Byggeår:** 1992  
**BRA-i/BRA Total** 179/250 kvm  
**Tomtstr.:** 865.9 m<sup>2</sup>  
**Soverom:** 4  
**Antall rom:** 7  
**Gnr./bnr.** Gnr. 96, bnr. 356  
**Oppdragsnr.:** 1411250243

# Flott påbygd enebolig innerst i blindvei | Barnevennlig | 4 sov | 2 bad - Stor hage

# Tilstandsrapport

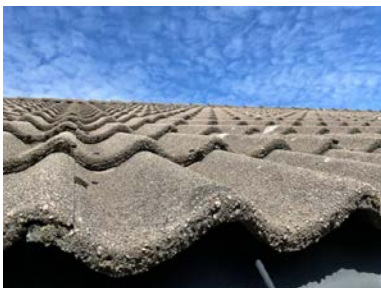
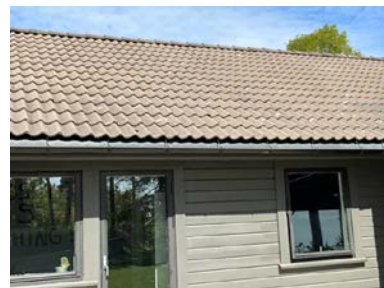
- Overvåk tilstanden jevnlig. For å få tilstandsgrad 0 eller 1 må tekingen skiftes ut, men tidspunktet for når dette er nødvendig er vanskelig å si noe om.

Det er fuktmerker i undertaket. Fuktmerker er normalt på eldre bygg, det er ikke unormalt at det ved mye nedbør eller snø kommer vann inn på undertaket.

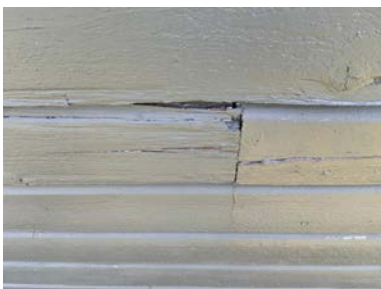
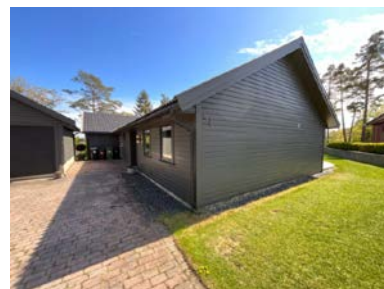
- Det er påvist spredte råteskader i bordkledningen.

- Råteskadet trekledning må skiftes ut.

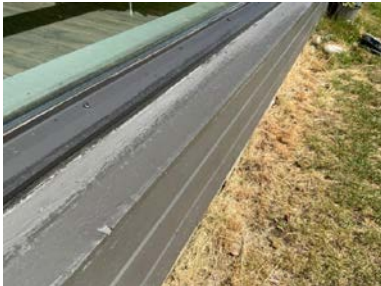
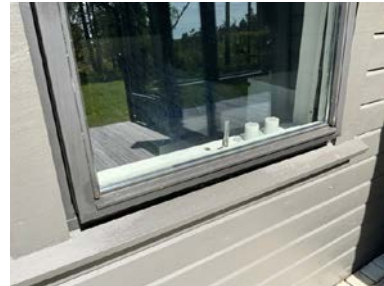
## ! TG 1 Vinduer - tilbygg

Bygningen har malte trevinduer med 2-lags glass.

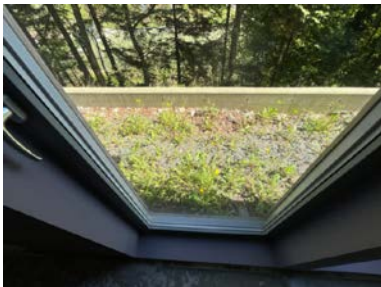
## ! TG 3 Dører

Bygningen har malt balkongdør i tre og skyvebalkongdør i malt tre.

- Det er påvist dør(er) med fukt/råteskader.

- Døren(e) står foran utskiftning.

Kostnadsestimat: 50 000 - 100 000

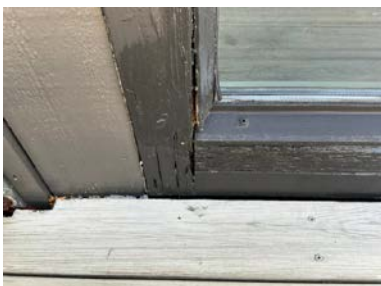
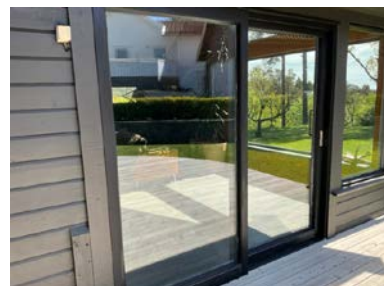
## ! TG 1 Ytterdører og skyvedør

Bygningen har malte ytterdører og skyvebalkongdør i malt tre.

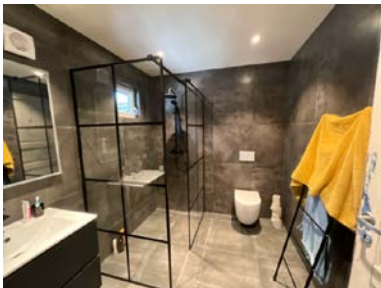
## Overflater Gulv

Det er flislagt gulv med elektriske varmekabler. Det er ca 60 mm. høydeforskjell fra flis ved dør til slukrist.

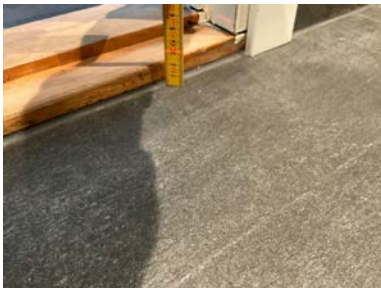
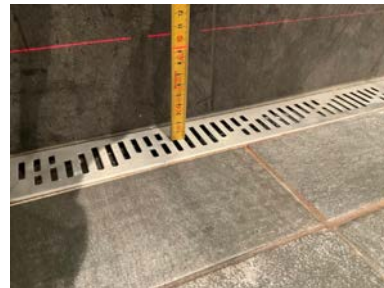
## Sluk, membran og tettesjikt

Det er slukrenne ved vegg i dusjsonen og smøremembran med dokumentert utførelse.

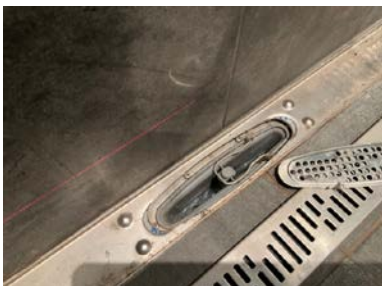
### Sanitærutstyr og innredning

Rommet har innredning med nedfelt servant, veggmontert toalett og dusjvegger/hjørne.

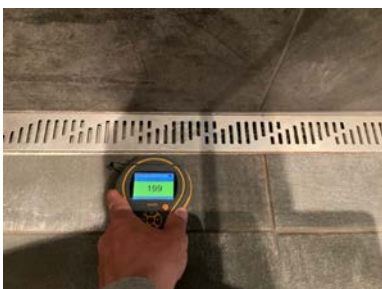
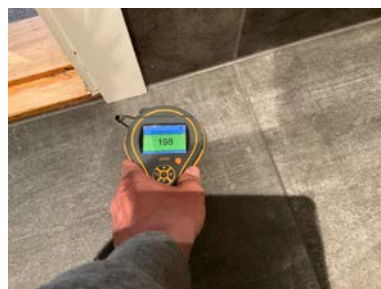
Våtsoner vender mot yttervegg, vaskerom og fastmontert kjøkken.

Ingen unormale funn ved søk etter fukt i våtsoner. Tilstandsgrad er satt på bakgrunn av alder på badet og ingen unormale funn ved søk etter fukt.

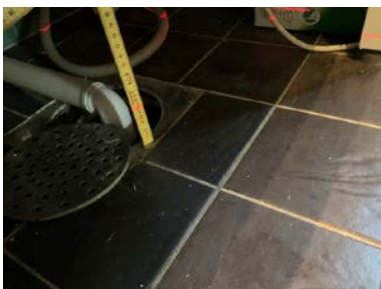
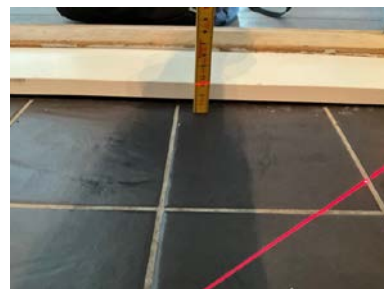
- Det er påvist at høydeforskjell fra topp slukrist til gulv/synlig topp membran ved dørterskel er mindre enn 25 mm.
- Det er påvist avvik i fallforhold til sluk i forhold til krav i forskrift på byggetidspunktet.
- Det er uegnede materialer i våtsoner

Gulvet mangler oppkant, det vil derfor ved lekkasje kunne renne ut under platene mot kjøkkenet.

- Membran/tettesjikt må legges.

Våtrom uten oppkant og uten tilstrekkelig fall til sluk vil ved vannlekkasje ha økt fare for vann i tilstøtende rom og konstruksjoner.

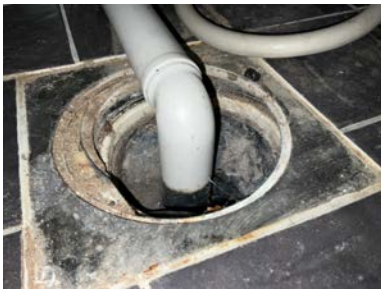
- Det er påvist mangelfull/feil utførelse rundt rørgjennomføringer e.l. som gir fare for fukt i konstruksjonen i våtsone.
- Mer enn halvparten av forventet brukstid er passert på slukløsningen.
- Det er ikke tilfredsstillende membran/tettesjikt på våtrommet.

Eldre sluker uten membran eller klemring gir økt risiko for skader i tilstøtende konstruksjoner.

**Kostnadsestimat: 100 000 - 300 000**

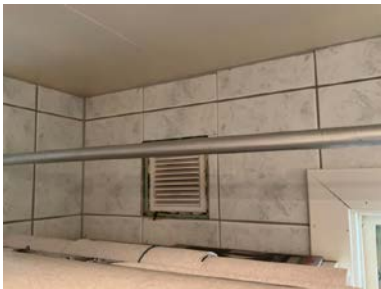
Utilstrekkelig ventilering av våtrom gir fare for fuktskader/merker på vegger og tak.

- Elektrisk avtrekksvifte bør monteres for å lukke avviket.

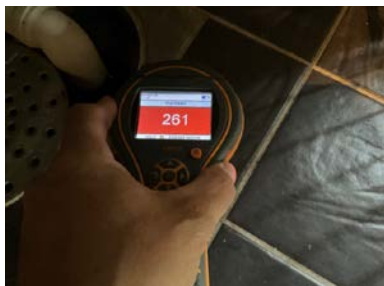
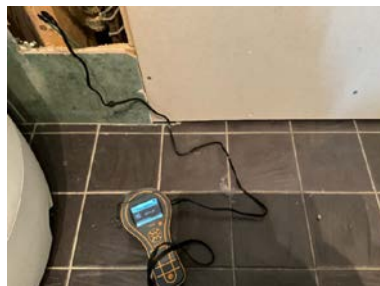
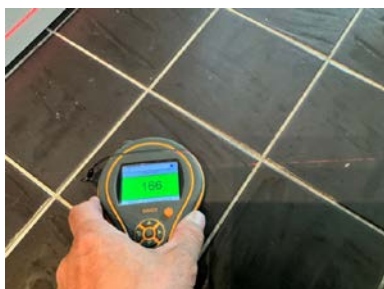
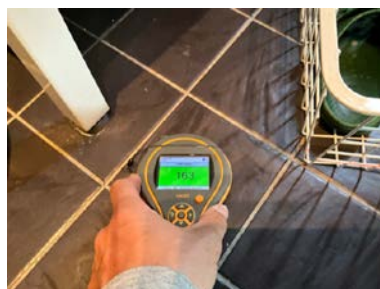
Hulltaking er ikke foretatt da det er tilgang ved vannrør mot kjøkken. Fuktkvotemåling (vekt%) i konstruksjonen ble målt til 8,1.

- Det er registrert symptom på fuktskader

Det er ved søk etter fukt økende mot sluke, dette indikerer utettheter i membransjiktet ved overgang sluk-gulv.

Eldre sluker uten tilstrekkelig membran og klemring, fare for skader i tilliggende kontraksjoner.

- Det må foretas tiltak for å lukke avviket.

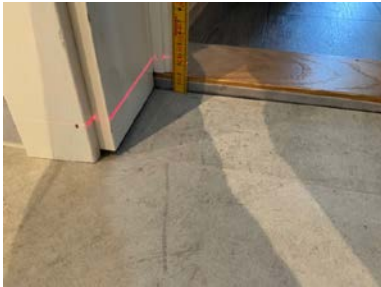
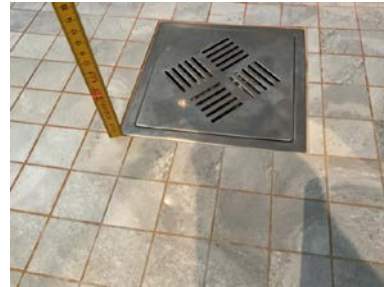
Det er flislagt gulv med elektriske varmekabler. Det er ca 30 mm. høydeforskjell fra flis ved dør til slukrist. Oppkant ved dør på 15 mm.

Det er lokalisert noe hullyd, men flisene virker å sitter godt. Det er ingen riss i fugene. Strakstiltak er ikke nødvendig.

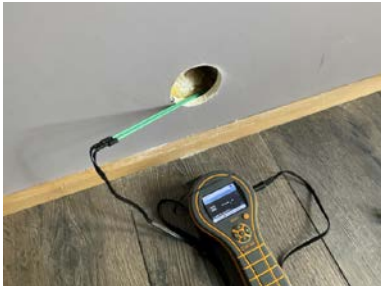
### 1. ETASJE > KJØKKEN

- Tidspunkt for utskiftning av vannledninger nærmer seg.

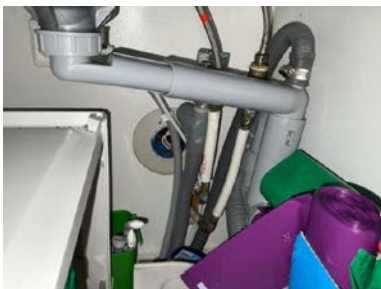
### TG 2 Vannledninger - plast

Dele av de innvendige vannledninger er av plast (rør i rør). Det er besikket i rørskap.

- Rørkurser på rør-i-rør system bør merkes.

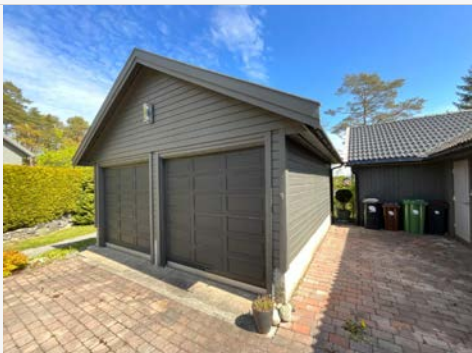
### Garasje

Det er grav under deler av bygget.

Bygget er ikke tilstandsvurdert ihht Forskrift til avhendingslova og NS3600. Dette er kun en enkel beskrivelse.

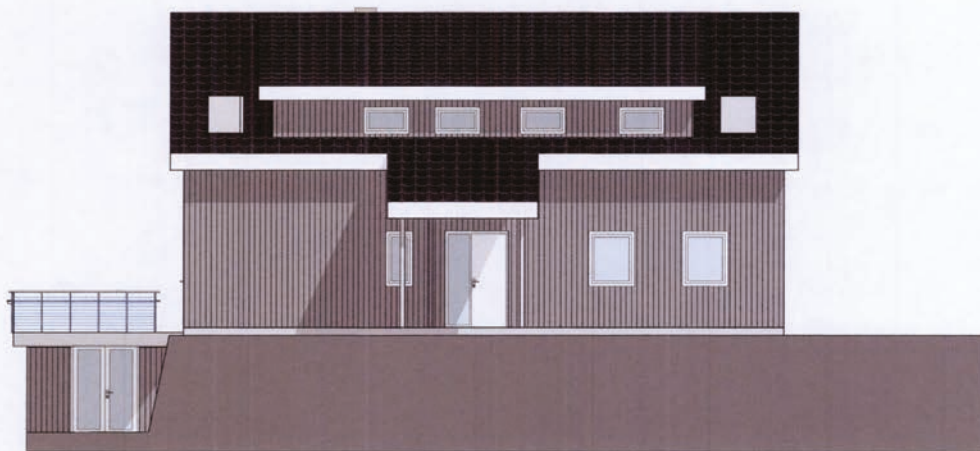
E-4

Fasade mot nord  
Oppløft for en 2. etg.  
Aleksandra Maltseva&Fedor Volkov  
Odderhei Platå 54. GB 96/356  
M 1:100 Dato: 1/4-19 Tegning: SASødal
