# Tilstandsrapport

Boligbygg med flere boenheter

gnr. 48, bnr. 72, snr. 20

Befaringsdato: 02.02.2026 Rapportdato: 09.02.2026 Oppdragsnr.: 18970-2018 Referansenummer: TK7890

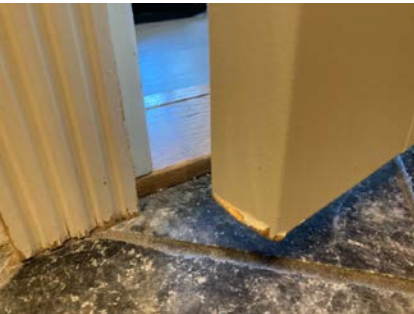
**Vurdering av avvik:**  
• Enkelte av innvendige dører har en del slitasje.

Skade i nedre kant av dør

**Konsekvens/tiltak**  
• Lokal utbedring må påregnes.

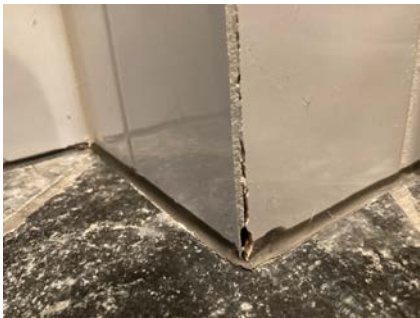
**Vurdering av avvik:**  
• Det er påvist sprekker i fliser.  
**Konsekvens/tiltak**  
• Slike riss/sprekker kan indikere bakenforliggende fuktskader, og konstruksjonen bør observeres jevnlig for å vurdere utvikling.  
• Skadet flis er i et område hvor den kun utgjør et estetisk avvik.

Sprekk i flis

Skade i fliser, hjørne

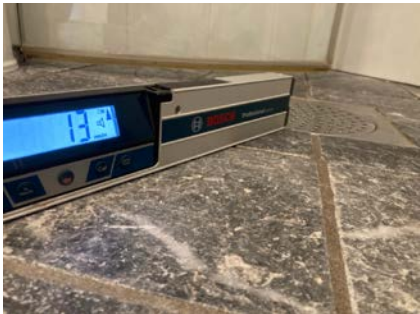
- Det er påvist at flisfuger har riss/sprekker.
- Det er påvist at noen fliser har bom (hulrom under).

Fall ved dusjsone

- Selv om bom eller hull lyd ikke alltid er et umiddelbart problem, bør det overvåkes nøye før eventuell utvikling i sprekker i flisfuger e.l. oppstår. Dette må en foreta tiltak for, for å begrense utviklingen.

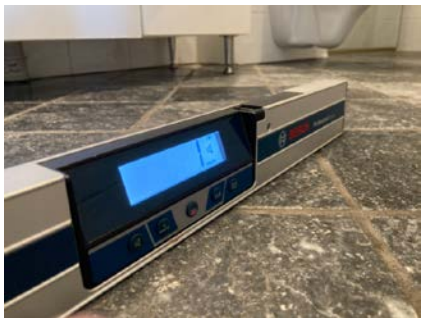
Fall golv utenfor dusjsone

Skade i fuge ved sluk

- Det må foretas lokale tiltak for å utbedre utettheter på våtrommet.
- Det er viktig å merke seg at levetiden til en membran varierer basert på kvalitet, installasjon og bruk. Eldre membraner kan bli sprø og sprekke opp, noe som fører til at de mister sin vanntettende funksjon. Dette kan resultere i vannlekkasjer gjennom vegger og gulv og fuktskader.

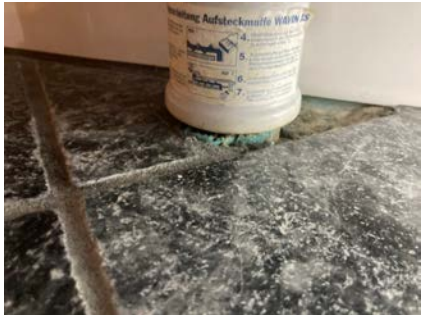
Avløp til vask, går i rør gjennom gulv

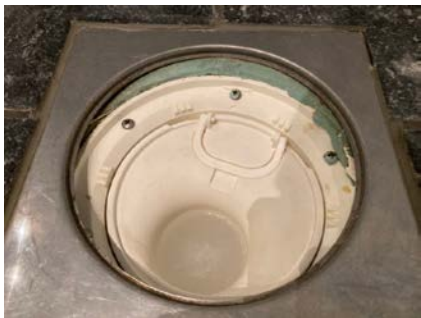
ETASJE > BAD (5,5 KVM)

Sanitærutstyr og innredning  
Rommet har innredning med nedfelt servant, veggmontert toalett, dusjhjørne og opplegg for vaskemaskin.  
Vurdering av avvik:  
Det er ikke påvist tilfredsstillende løsning for å synliggjøre lekkasje fra innebygget sisterne.  
Det er påvist skader på innredning.  
Konsekvens/tiltak:  
Ved implementering av innebygget sisterne var det ikke krav om lekkasjesikring, konstruksjonen bør jevnlig observeres. Lokal utbedring må utføres.

### TG 2 Sanitærutstyr og innredning

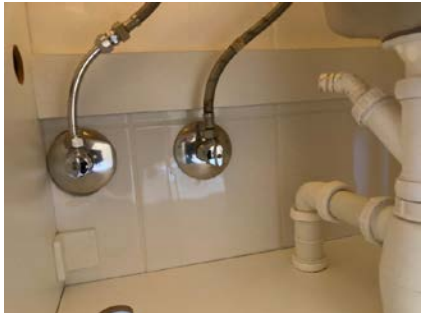
Røropplegg i skap under vask

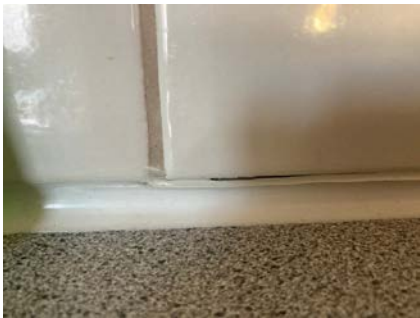
- Det er registrert skader på fliser eller flisfuger mellom benkeplate og kjøkkenskap.

Riss i silikonfuge

- Gjennomføre ytterligere undersøkelser og foreta utbedring av skade.

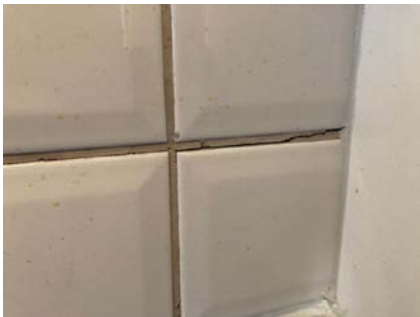
Skade i fuger
