Olstadfare 6, 2040 KLØFTA

**Frittliggende enebolig med bad fra 2021, flott opparbeidet hage og dobbel garasje - stor terrasse med gode solforhold!**

# Frittliggende enebolig med bad fra 2021, hage og dobbel garasje!

# Tilstandsrapport

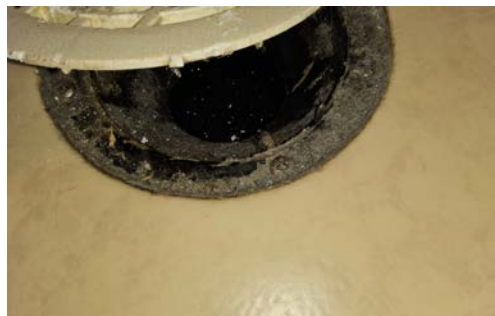
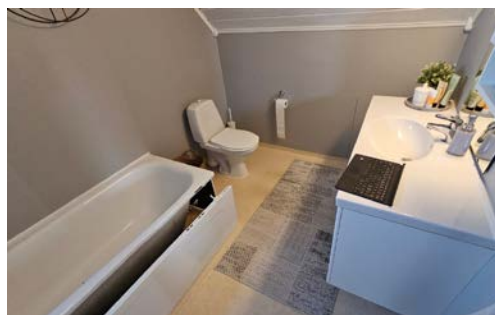
### LOFTETASJE > BAD

- Våtrommet må oppgraderes for å tåle normal bruk etter dagens krav. Våtrommet har nådd en høy alder, og det kan derfor ikke gis noen garanti for tettheten til rommet. Det bemerkes likevel at rommet vil ha sin funksjon ved samme bruk som i dag. Men ved en endret bruksbelastning av rommet kan det oppstå avvik.

Det bemerkes at det ikke er umiddelbare behov for dette.

Kostnadsestimat: 100 000 - 300 000

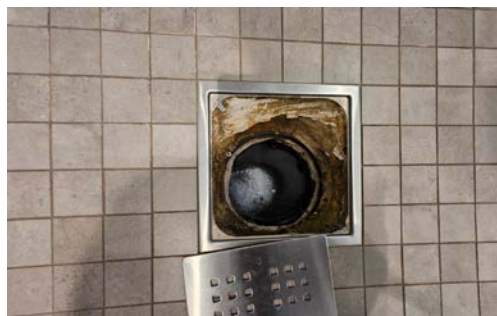
### 1. ETASJE > BAD

Det er plastsluk og membran med dokumentert utførelse.
