Krokstadvegen 34C, 2320 FURNES

**FURNES/NYDAL**

## Nøkkelinformasjon

## 6. Hovedrapport

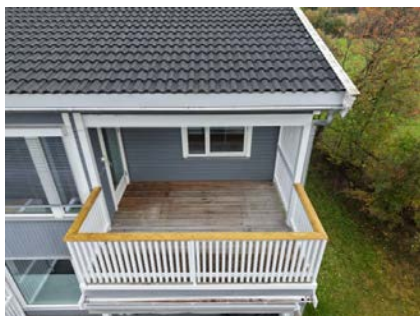
### 6.1 Balkong, terrasse, platting

Oversiktsbilde balkong.

| Type | Balkong |
|---|---|
| TG-1 | |

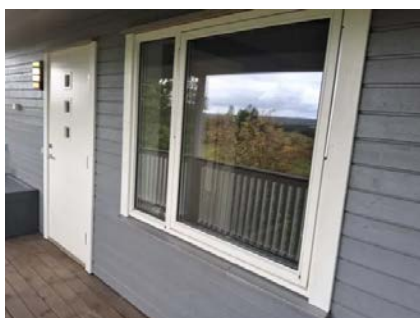
### 6.2 Vinduer og dører

Leiligheten har entrédør med glassfelter og vinduer med karm av tre og tre-lags glass.

| Beskrivelse | |
|---|---|
| TG-1 | |

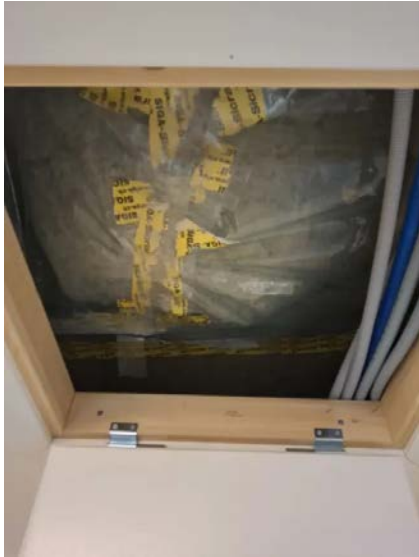
## 6.3 Loft (konstruksjonsoppbygging)

Inspeksjonsluke er plassert i gang.

| Type loft | Flatt tak (konstruksjon uten loft) |
| TG-1 | |

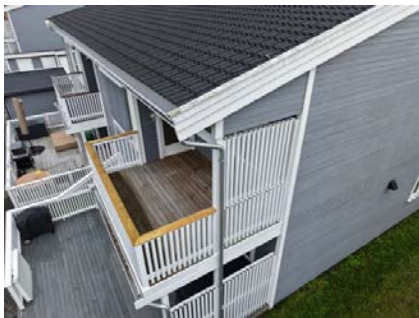
## 6.4 Renner og nedløp

Boligen har takrenner og nedløpsrør i metall.

| TG-1 | |

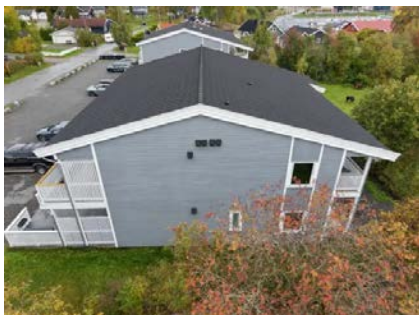
## 6.5 Takkonstruksjon

Boligen er oppført med saltakskonstruksjon.

| TG-1 | |

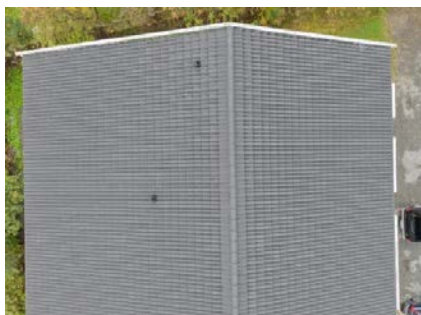
## 6.6 Taktekking

Taket er tekket med betongstein.

Boligen er oppført med 15 graders takvinkel og uten pipe, og det er derfor ikke behov for takstige eller snøfanger.

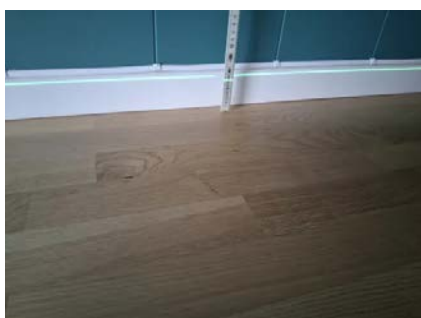
## 6.8 Etasjeskille og gulv på grunn

Etasjeskillet er kontrollert med nivelleringslaser.

Kontroll av etasjeskille utføres med nivelleringslaser. Det tas stikkprøver i to retninger i minst to rom per etasje der det lar seg gjøre. Ingen vesentlige avvik ble registrert. Målt lokalt avvik er <10mm og totalt avvik <15 mm pr. rom.

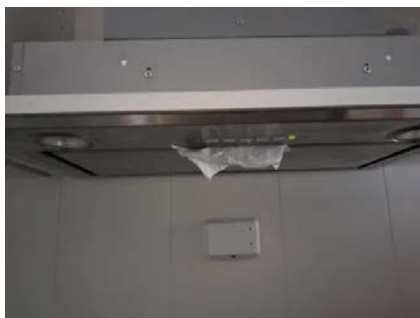
## 6.9 Kjøkken

Avtrekkseffekten er testet med papir.

Kjøkkenventilatoren er testet med papir og det registreres sug i kanalen.

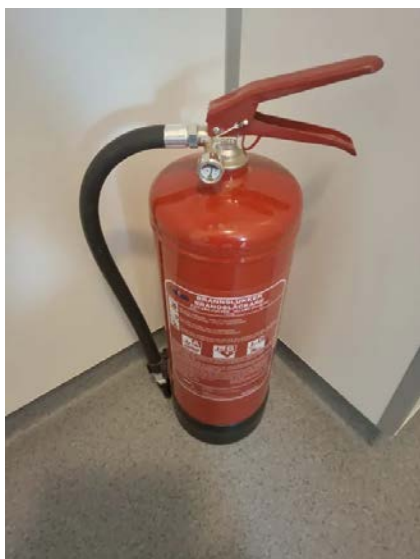
## 6.10 Lovlighet

Brannslukningsapparat er plassert på bod/teknisk rom.

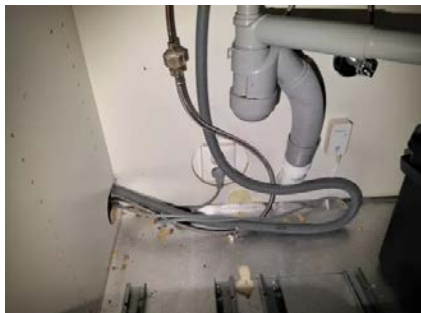
## 6.11 Avløpsrør

Leiligheten har synlige avløpsrør av plast.

| Det er ikke påvist noen stakeluke i boenheten. Staking kan i enkelte tilfeller utføres via sluk eller andre installasjoner med avløp. | |

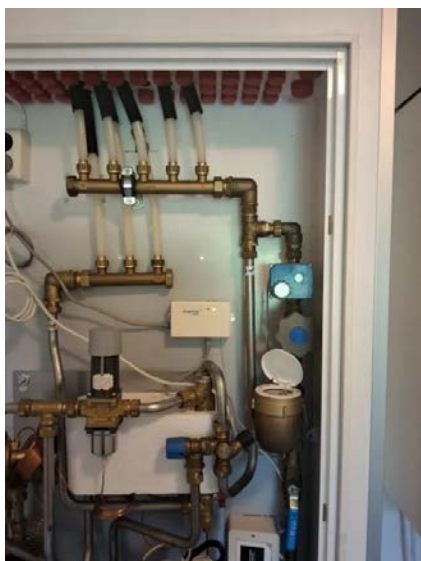
## 6.12 Vannledninger

Hovedstoppekrane er plassert i skap på teknisk rom.

| Type anlegg | Kobber, Rør i rør system |
| <b>Oppsummering av vannledninger</b> | <b>TG-1</b> |

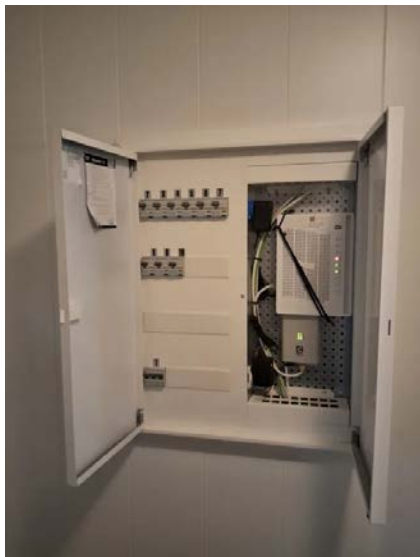
## 6.13 Elektrisk

Sikringsskap er plassert i entré.

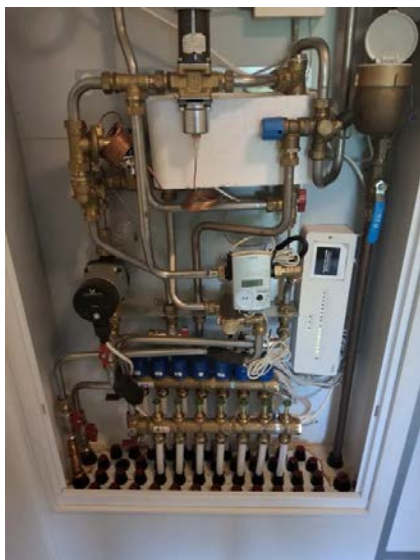
## 6.14 Vannbåren varme

Skap med varmesentral til vannbåren gulvvarme er plassert på bod/teknisk rom.

| <b>Oppsummering av vannbåren varme</b> | <b>TG-1</b> |

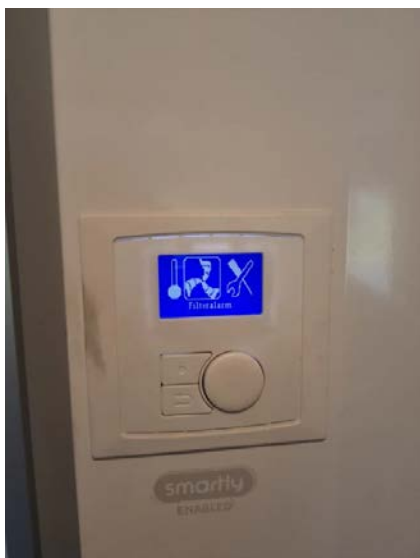
## 6.15 Ventilasjon

Det registreres aktiv filteralarm på anlegget.

| Type ventilering | Balansert ventilasjon |

Det ble ikke registrert behov for umiddelbare tiltak. For å sikre et godt inneklima så anbefales det på generelt grunnlag at anlegg og kanaler rengjøres jevnlig. Filter bør byttes to ganger i året. Ventilasjonsaggregatet bør rengjøres en gang i året, og storrengjøringen av selve ventilasjonsanlegg- og kanaler bør ha en intervall på hvert fjerde-femte år.

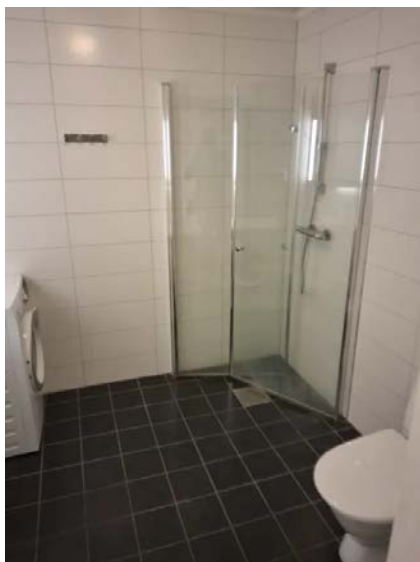
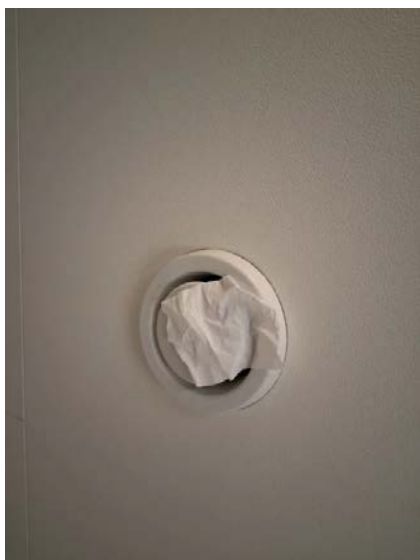
## 6.16 Våtrom

Oversiktsbilde bad.

Avtrekkseffekten er testet med papir.

| <b>Oppsummering av fukt</b> | <b>TG-IU</b> |
| På grunn av våtrommets utforming er det ikke praktisk mulig å gjennomføre fuktmåling/hulltaking i et område der det erfaringsmessig forekommer skader. Hulltaking og fuktmåling i lukkede konstruksjoner er derfor ikke utført. Tilstanden inne i konstruksjonen er ikke kjent. | |

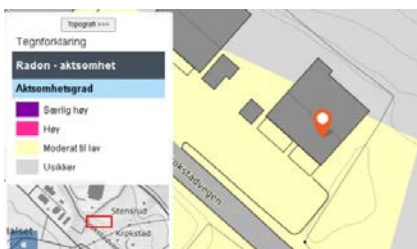
## 6.18 Øvrig: Radon

Boligen ligger i ett område med moderat til lav aktsomhetsgrad. Informasjon er innhentet fra NGU radonkart.
