Jegerstien 5A, 6523 FREI

**Vertikaldelt tomannsbolig med  
garasje og moderne fasiliteter,  
beliggende nær skole, barnehage  
og friluftsområder på Storbakken.**

Befaringsdato: 12.01.2026

Rapportdato: 13.01.2026

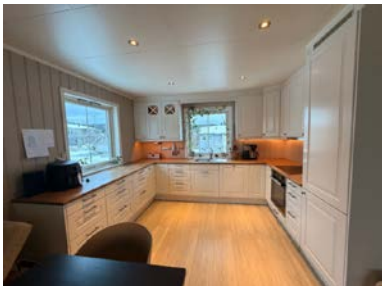
## 2. ETASJE > STUE/KJØKKEN

Laminat på gulv, MDF panelplater på vegger og malte plater i himling.

Kjøkken er utstyrt med kjøkkeninnredning med benkeplate i tre, vask, platetopp, stekeovn, ventilator, oppvaskmaskin og kjøleskap.

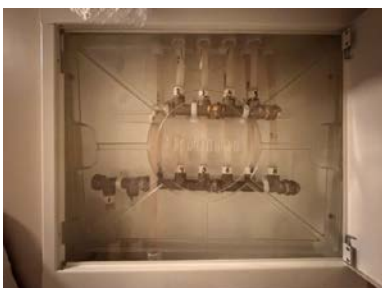
## **TG 1** Vannledninger

Vannledninger som plastrør (rør i rør). Synlige vannrør i koper/forkrommet.  
Vannskap er plassert på vaskerom.

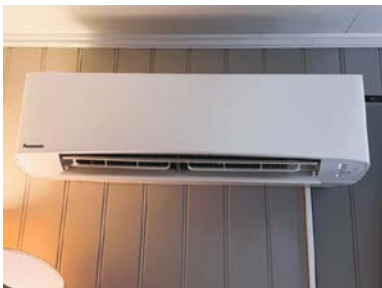
## **TG 1** Varmesentral

Boligen blir oppvarmet ved bruk av elektrisk varme, varmepumpe og vedovn.  
Det er ukjent om det har vært service på den i senere tid. Varmepumpe ble montert i 2022.

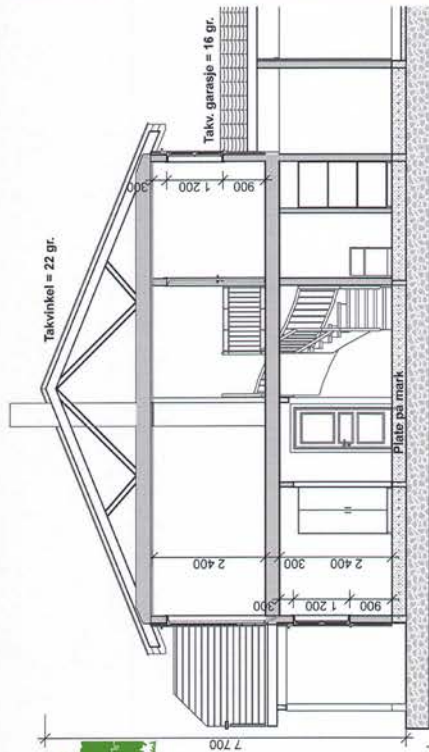
Snitt A-A

Takkonstruksjon og alle øvrige bærende konstruksjoner dimensjoneres av produsent / leverandør.  
Trapper konstrueres av produsent.  
All utførelse skal være i samsvar med NBI's byggedetaller, vareproduzentens beskrivelser og forevrigt i henhold til preskrevne løsninger for denne type bygg.
