Skrenten 52C, 3258 LARVIK

**Byskogen - Pent oppusset  
rekkehus med god standard.  
Boligen har 3 soverom, flott  
kjøkken og bad, og stor terrasse**

Rekkehus  
Skrenten 52 C, 3258 LARVIK  
LARVIK kommune  
gnr. 3020, bnr. 1917  
Andelsnummer 17

Befaringsdato: 20.03.2024    Rapportdato: 04.04.2024    Oppdragsnr.: 19959-1892    Referansenummer: TX8988  
Autorisert foretak: Contax AS    Sertifisert Takstingeniør: Petter Christiansen

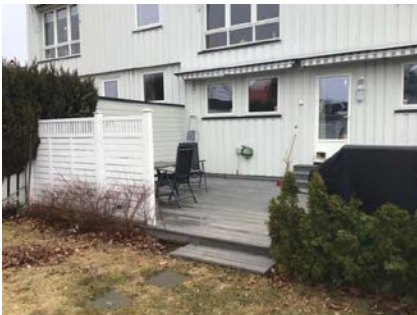
Areal: ca. 35 m2  
Adkomst fra/til: Den har adkomst fra gang nivå 2  
Oppført i: Den er oppført i trekonstruksjoner

Normal slitasje. Selger opplyser at den er utvidet i 2022.

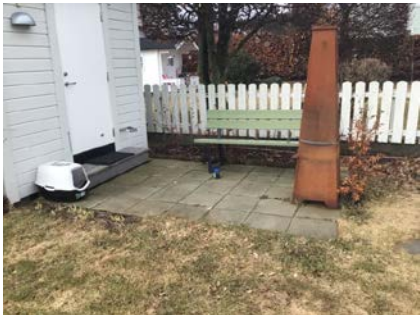
### TG 1 Balkonger, terrasser og rom under balkonger - 2

Platting med følgende utførelse, beliggenhet og størrelse:

Areal: ca. 6 m2  
Adkomst fra/til: Den har adkomst fra hage  
Oppført i: Det er heller som dekke

Normal slitasje.

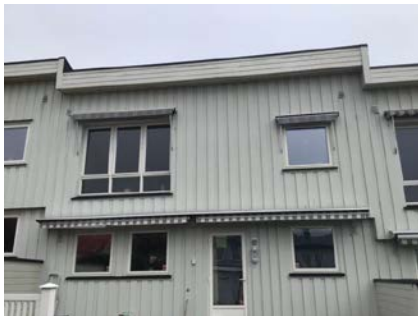
#### TG 1 Andre installasjoner

Det er montert utvendig manuelle markiser på fasade. Normal slitasje.

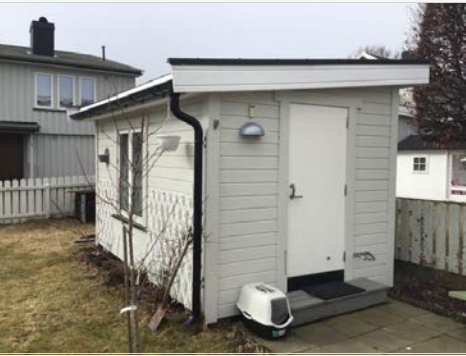
### Bod

**Beskrivelse**  
Det er oppført en bod på ca. 9 m2 på tomten. Den står punktvis oppført på lettklinker blokker. Den er oppført i trekonstruksjoner og det er papp som taktekking. Den er innredet. Normal slitasje. Ny i 2022 i følge selger.
