Daskerudvegen 119, 2166 OPPAKER

**Kortreist hyttedrøm ved Glommas  
elvebredd med strandlinje like  
utenfor hyttedøra!  
Denne MÅ du se!**

# Tilstandsrapport

## FRITIDSBOLIG

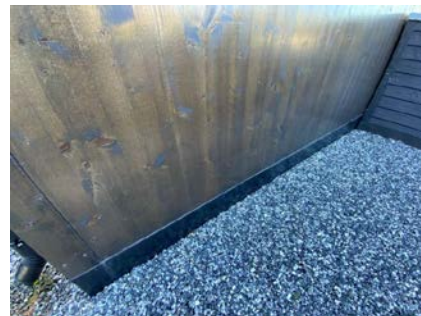
Det registreres begrenset lufting av nedre del på panel. Dette bør utredes nærmere.

Manglende lufting i bunn av panel.

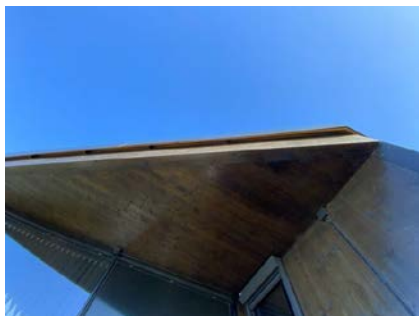
Takkonstruksjon fra byggeår i antatt taksperrer. Takkonstruksjonen fremstår med tiltenkt funksjon på befaringsdagen. Synlig luftespalter ved kontroll i gesimskasser, men begrenset kontrollmuligheter for øvrig og er i hovedsak vurdert opp mot alder. Takkonstruksjon fremstår med tiltenkt funksjon på befaringsdagen.

Synlige luftespalter.

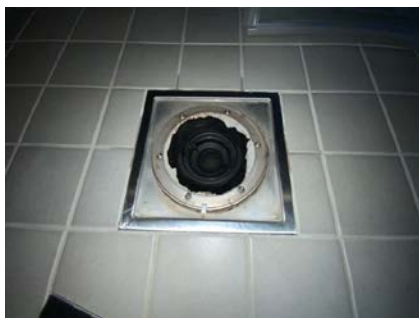
Badet har plastsluk. Badet har smøremembran med dokumentert  
utførelse. Synlig mansjett med tilfredsstillende klemt tettefunksjon.

Kontroll av sluk.
