# Tilstandsrapport

Boligbygg med flere boenheter

Parkveien 4A , 1405 LANGHUS

Befaringsdato: 05.02.2026

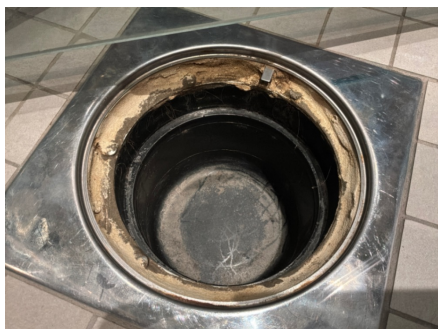
## TG 2 Sanitærutstyr og innredning

Rommet har innredning med nedfelt servant, speil med innebygd LED-lys, veggmontert toalett, hengslede dusjvegger og opplegg til vaskemaskin/tørketrommel.

- Det er ikke påvist tilfredsstillende løsning for å synliggjøre lekkasje fra innebygget sisterner.

- Uten dreneringsløsning/lekkasjesikring kan lekkasjer pågå over lang tid uten å bli oppdaget. Dette kan føre til omfattende fuktskader i omkringliggende byggematerialer.

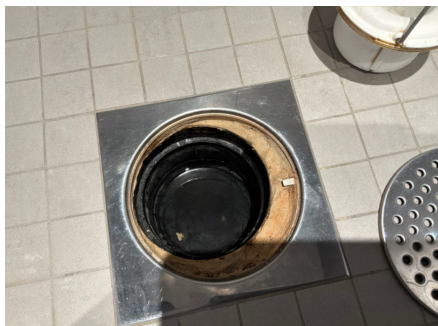
### **TG 2** Sanitærutstyr og innredning

Rommet har innredning med nedfelt servant, speil med innebygd LED-lys, veggmontert toalett og dusjvegg med skyvedør.

- Det er ikke påvist tilfredsstillende løsning for å synliggjøre lekkasje fra innebygget sisterner.

- Uten dreneringsløsning/lekkasjesikring kan lekkasjer pågå over lang tid uten å bli oppdaget. Dette kan føre til omfattende fuktskader i omkringliggende byggematerialer.

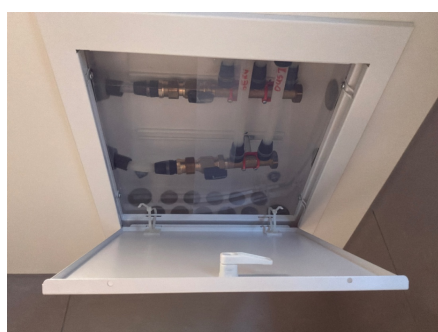
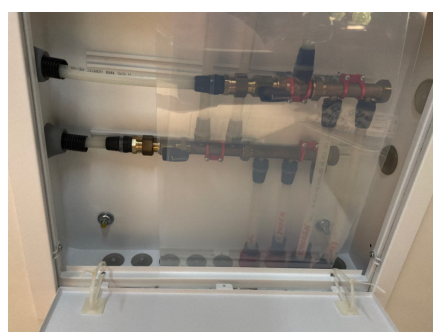
### TG 1 Vannledninger

Innvendige vannledninger er av plast (rør i rør). Det er besiktiget i rørskap.
