# Tilstandsrapport

Enebolig  
Mjølåsveien 22, 3750 DRANGEDAL  
DRANGEDAL kommune  
# gnr. 32, bnr. 120

Befaringsdato: 16.05.2025    Rapportdato: 19.05.2025    Oppdragsnr.: 12441-1959    Referansenummer: PL2509  
Autorisert foretak: Kragerø Takst AS    Sertifisert Takstingeniør: Kevin Nielsen    Vår ref:

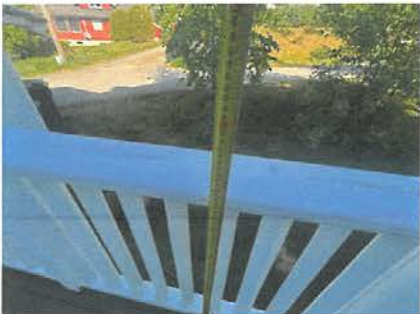
- Utvendig - Balkonger, terrasser og rom under balkonger  
Avvik: Rekkverket er for lavt i forhold til dagens krav til rekkverkshøyder.

Rekkverk, høyde.

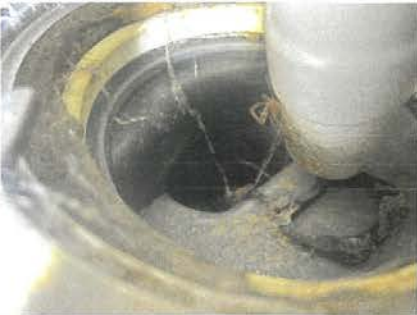
Det er plastsluk og ukjent tettesjikt/membran.

Vurdering av avvik:  
• Mer enn halvparten av forventet brukstid er passert på membranløsningen.  
• Mer enn halvparten av forventet brukstid er passert på slukløsningen.  
Konsekvens/tiltak  
• Overvåk tilstanden jevnlig. For å få tilstandsgrad 0 eller 1 må tettesjiktet skiftes ut, men tidspunktet for når dette er nødvendig er vanskelig å si noe om.

Bilde av sluk.

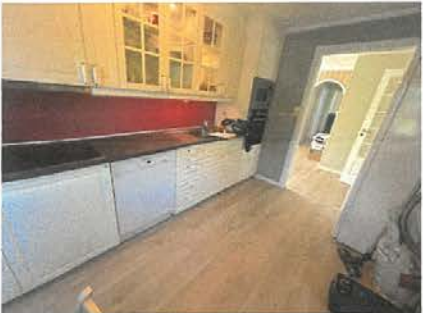
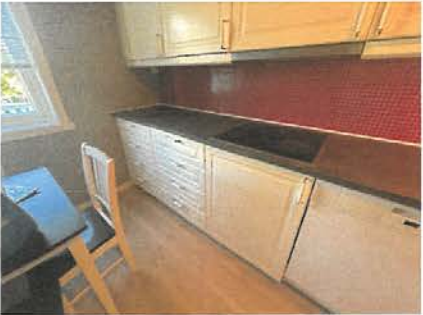
Benkeplaten er av laminat. Kjøkkenet har innredning med profilerte fronter. Det er kjøleskap, platetopp, micro og stekeovn.

Kjøkkeninnredning.
