# Tilstandsrapport

Enebolig  
Mjølåsveien 22, 3750 DRANGEDAL  
DRANGEDAL kommune  
# gnr. 32, bnr. 120

Befaringsdato: 16.05.2025 Rapportdato: 19.05.2025 Oppdragsnr.: 12441-1959 Referansenummer: PL2509  
Autorisert foretak: Kragerø Takst AS Sertifisert Takstingeniør: Kevin Nielsen Vår ref:

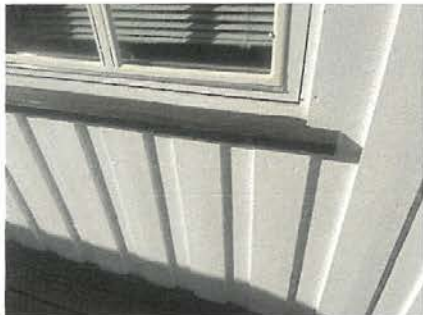
Malte vinduer av tre med innsatt 2 lags isolérglass. Vinduene er originale fra byggeår og har noe mallingsslitasje og oppsprekking.

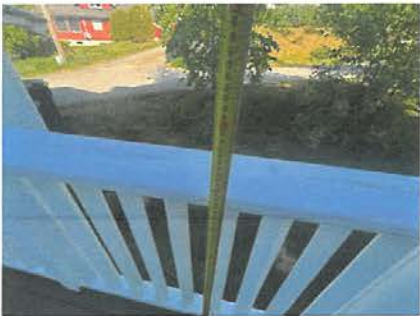
Rekkverk, høyde.

- Utvendig - Balkonger, terrasser og rom under balkonger  
Avvik: Rekkverket er for lavt i forhold til dagens krav til rekkverkshøyder.

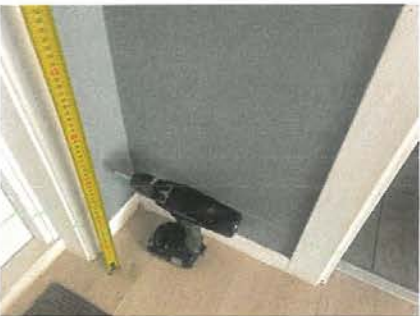
Gulv av betong som skille ned mot grunn. Det er skjevheter som er målbare men som ikke er til sjanse for bruken av etasjen. Gulvet er ikke åpnet, derfor kan våre antagelser vedrørende oppbygging være feil. Målinger av gulv er kun stikkprøver i 2 rom, målt rundt vegg og midt på gulvet. Målinger er begrenset av at rommene er møblert og det anbefales derfor en kjøper å kontrollere skjevheter når rommet er tomt for møbler.

Måling av retning.

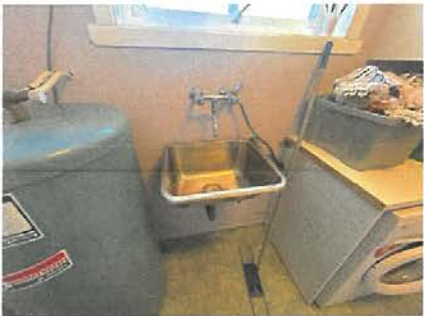
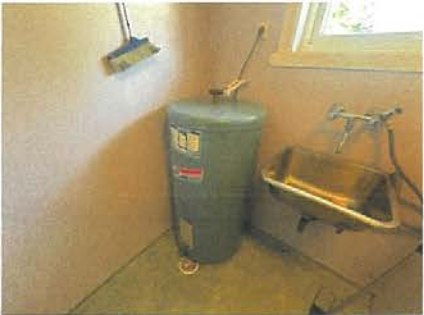
Våtrom/innredninger.

• Andre tiltak:  
Det anbefales å planlegge utbedringer av rommet.  
Kostnadsestimat: Ingen umiddelbar kostnad

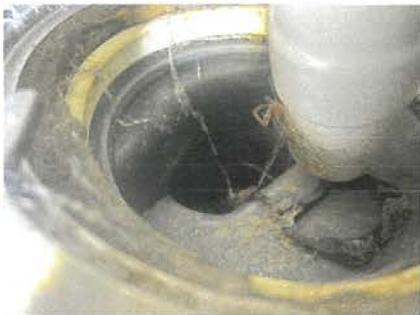
Det er plastsluk og ukjent tettesjikt/membran.

Vurdering av avvik:  
• Mer enn halvparten av forventet brukstid er passert på membranløsningen.  
• Mer enn halvparten av forventet brukstid er passert på slukløsningen.  
Konsekvens/tiltak  
• Overvåk tilstanden jevnlig. For å få tilstandsgrad 0 eller 1 må tettesjiktet skiftes ut, men tidspunktet for når dette er nødvendig er vanskelig å si noe om.

Bilde av sluk.

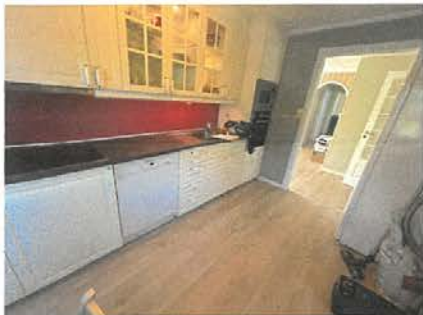
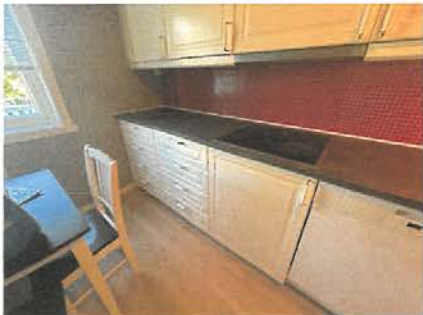
Benkeplaten er av laminat. Kjøkkenet har innredning med profilerte fronter. Det er kjøleskap, platetopp, micro og stekeovn.

Kjøkkeninnredning.
