Nedre Elverhøy 8A, 2322 RIDABU

# DITT NYE HJEM?

| Tilstandsrapport ..... | 37 |

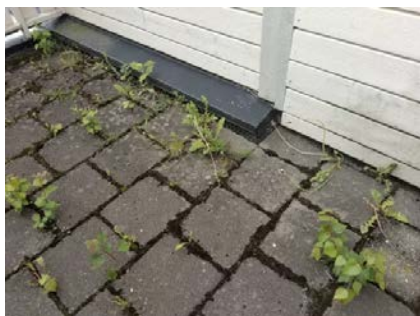
Det registreres synlig fuktsperre mot grunnmur.

Drenering er nedgravd og skjult, og av den grunn må estimert tilstand vurderes ut i fra alder. Estimert teknisk levetid på drens-system har et betydelig sprang, og er mellom 20 - 60 år. Av nevnte grunner er det vanskelig å angi noen eksakt tilstand, men basert på alder er restlevetiden vurdert til å være usikker. Det ble ikke registrert forhøyet fukt i utlektet grunnmur mot terreng.

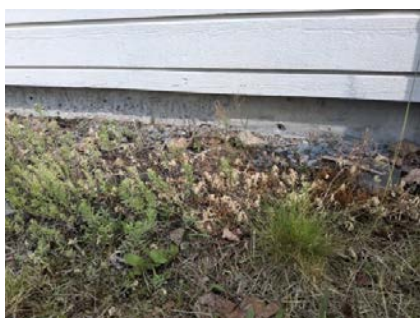
Boligen har grunnmur av betong.

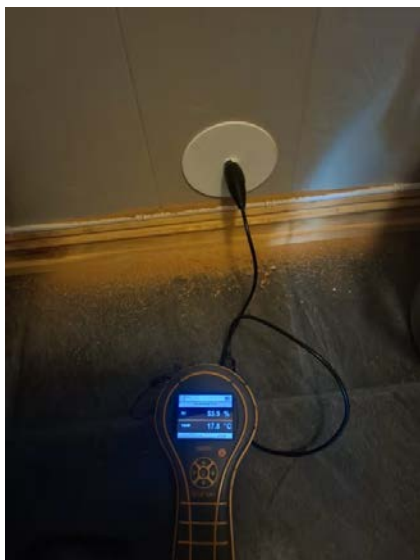
Bilde fra fuktmåling i utlektet veggkonstruksjon

Det er foretatt hulltaking i nedre del av vegg i bod. Ved måling av relativ fuktighet i hulrom ved hulltaking, måles det et fukttinnhold som er under faregrensen for utvikling av skader. Relativ fuktighet ble målt til 53,9 prosent, ved 17,8 celsius. Det gjøres oppmerksom på at fuktmålingen viser RF på det aktuelle stedet sonden er ført inn. Målingen gir kun et øyeblikksbilde av forholdene og kan for eksempel endre seg med årstider, fukt- og temperaturforhold. Det kan ikke sies med sikkerhet at forholdet er det samme i andre deler av konstruksjonen.

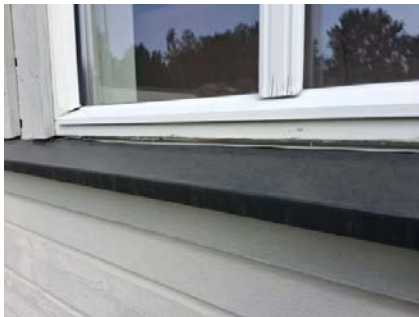
Værslitte karmen.

Justeringer/smøring anbefales og overflatebehandlinger må påregnes.

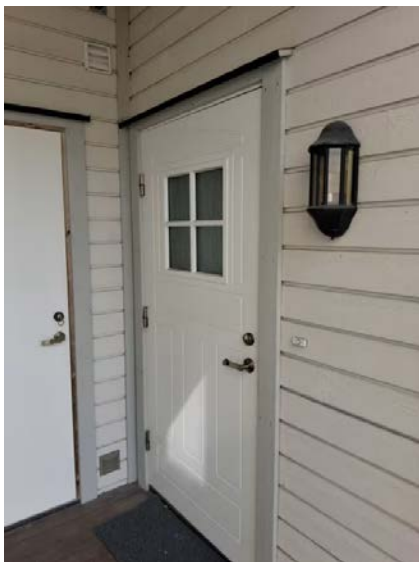
Ytterdør tar i terskel og har behov for justering.

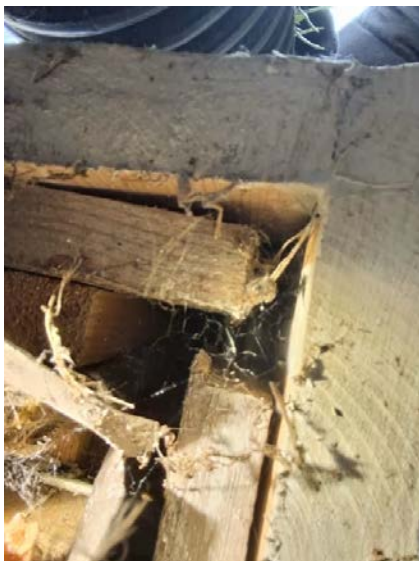
Det registreres manglende musesperre i ett ytterhjørne.

Det anbefales å etablere musetetting bak kledning der dette mangler.

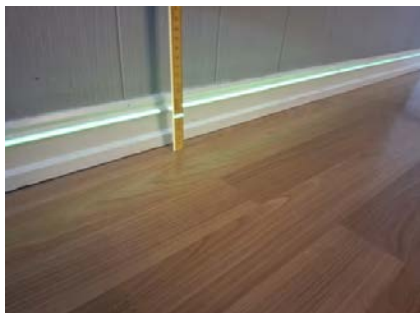
Etasjeskille er kontrollert med nivelleringslaser.

Kontroll av etasjeskille utføres med nivelleringslaser. Det tas stikkprøver i to retninger i minst to rom per etasje der det lar seg gjøre. Ingen vesentlige avvik ble registrert. Målt lokalt avvik er <10mm og totalt avvik <15 mm i kontrollerte rom.

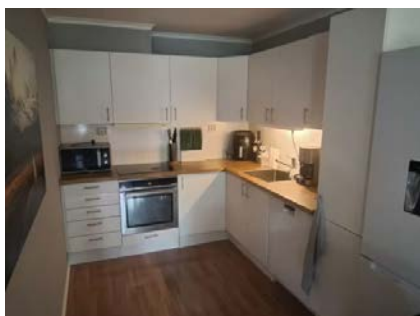
## 6.8 Kjøkken

Oversiktsbilde kjøkken.

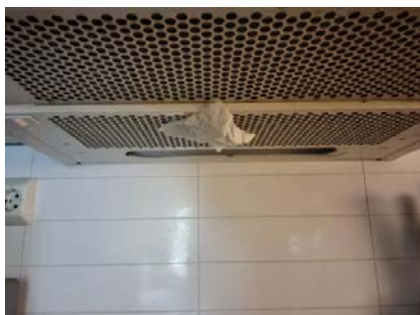
Avtrekkseffekt er testet med papir.

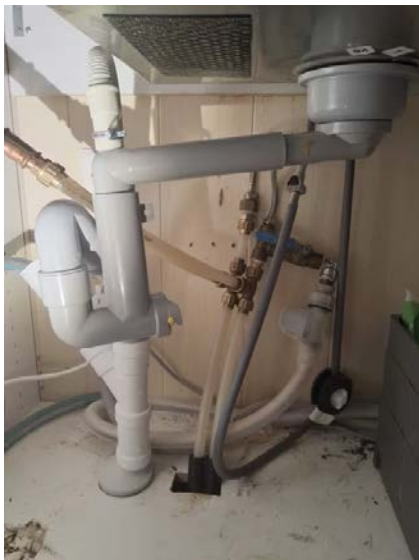
Leiligheten har synlige avløpsrør av plast.

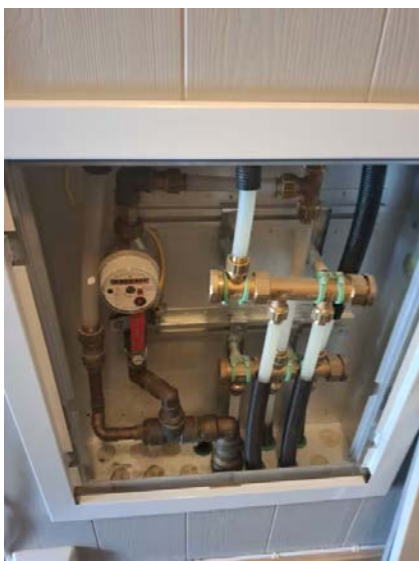
## 6.11 Vannledninger

| Type anlegg | Rør i rør system, Kobber |
| Er det registrert tegn til lekkasjer eller skader på vannrør? | Nei |

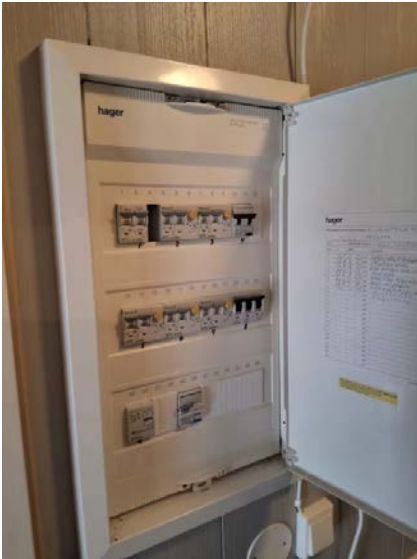
Sikringsskap er plassert i bod.

Det er ikke fremlagt samsvarserklæring på elektrisk arbeid/anlegg montert etter 01.01.1999. Kursfortegnelse er ikke oppdatert og ikke i samsvar med antall sikringer. Det registreres dårlig innfesting på kabler.

Med bakgrunn i de registrerte avvik bør det gjennomføres en utvidet el-kontroll av en kvalifisert elektrofachlig person.

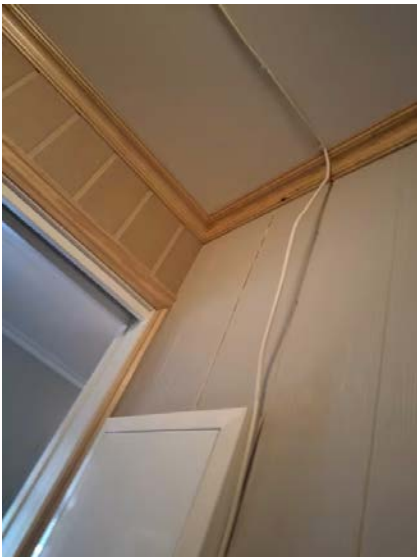
Det registreres enkelte løse kabler.

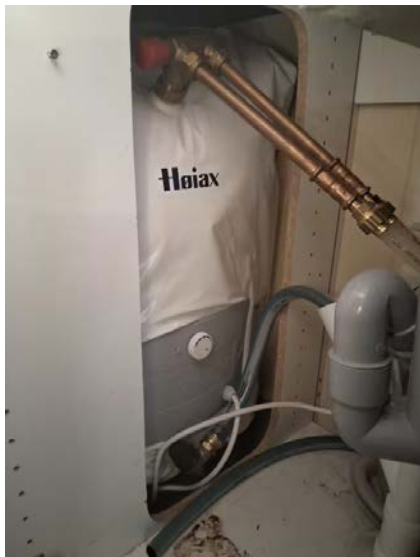
Varmtvannsbereder er plassert i kjøkkeninnredning.

Varmtvannsbereder er plassert i rom uten sluk/overløp eller annen sikring mot fuktskader. Konsekvens kan være at det oppstår fuktskader hvis lekkasje fra varmtvannsbereder skulle oppstå.

Automatisk vannstoppeventil med fuktsensor ved bereder anbefales etablert.

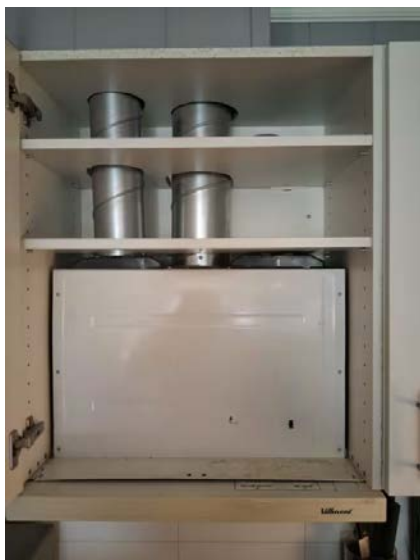
Avtreksventilator er plassert i overskap over platetopp på kjøkken.

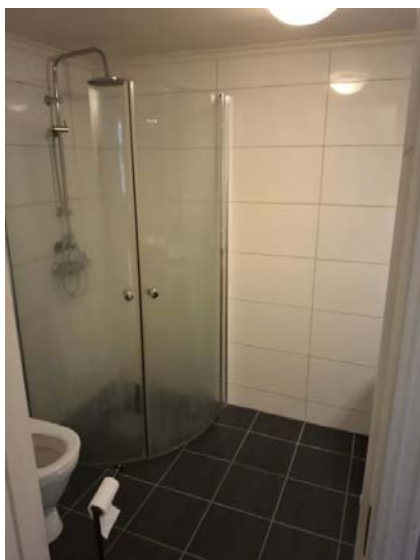
Oversiktsbilde bad.

Gulvet har fall til sluk, men dette er mindre enn referansenivået. Det registreres svakt fall til sluk. Det registreres moderate tegn til bomlyd (tegn til hulrom) under enkelte gulvfliser. Eksakt årsak er ikke kjent. Tiltak vurderes ikke til å være nødvendig, men forholdet bør holdes under oppsikt for å fange opp en eventuell negativ utvikling.

Badet fungerer med dagens tilstand, men på grunn av påviste forhold anbefales montert et dusjkabinett for å unngå ytterligere fuktbelastning i påvente av en oppgradering.

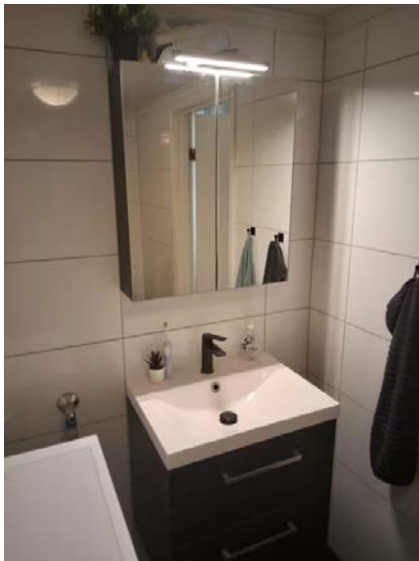
Oversiktsbilde bad.

På grunn av flislim er overgang mellom sluk og membran er uoversiktlig. Det kan derfor ikke verifiseres at utførelsen er korrekt, eller at lekkasjesikkerheten er ivarettatt. Det er ukjent om membran har blitt oppgradert siden byggeår.

Det anbefales å installere et dusjkabinett for å unngå ytterligere fuktbelastning fra fritt vann på gulv og vegger i påvente av en oppgradering av rommet.

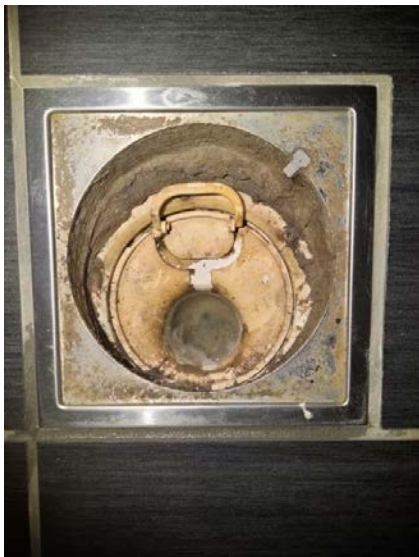
Klemring i sluk er delvis dekket av flislim.

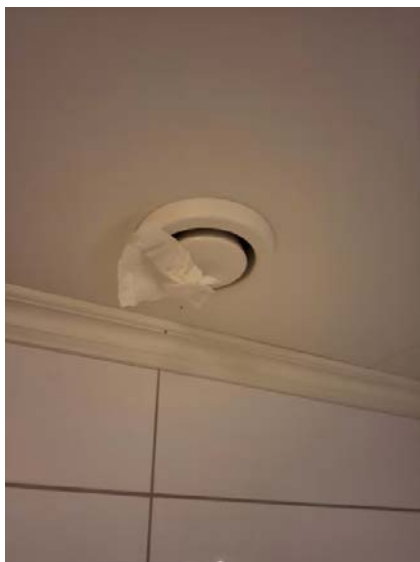
Avtrekk er testet med papir og det registreres sug i kanalen.

Avtrekkseffekten er testet med papir.
