Bekkefare 32, 2214 KONGSVINGER

**Hyggelig enebolig med alt på ett plan i populært område \* Fin hage og solrikt \*Lav fellesgjeld**

| Tilstandsrapport ..... | 36 |

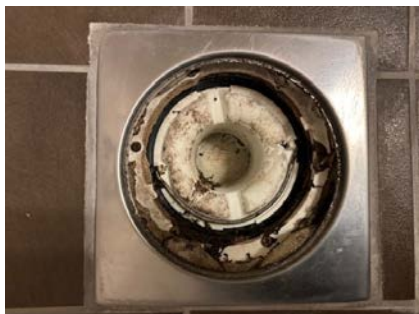
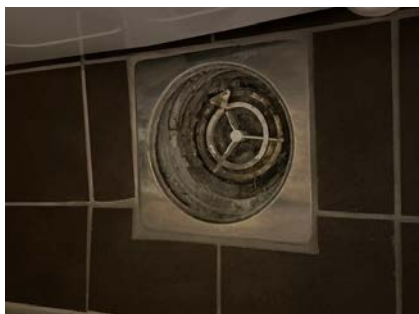
Gulvfliser med varme. Høydeforskjell på gulv fra dørterskel til topp slukrist er 70 mm.  
Generelt skal det kommenteres om fliser, at ved normal liming er det mangelfull fylling av lim under 10-20% av fliser og bom i deler/hele fliser kan forekomme.
