# Ditt nye hjem?

Velkommen til Moldalia 114! Dette er en lys og moderne 3-roms eierleilighet på Espeland i Arna. Boligen ligger i 1. etasje med god planløsning, solrik terrasse på ca. 45 m<sup>2</sup> og flott utsikt mot nærområdet og omkringliggende fjell. Her får du en praktisk leilighet på ett plan, godt egnet for både par, småbarnsfamilier og deg som ønsker en arealeffektiv bolig. Trappefri adkomst.

# Tilstandsrapport

gnr. 295, bnr. 455, snr. 2

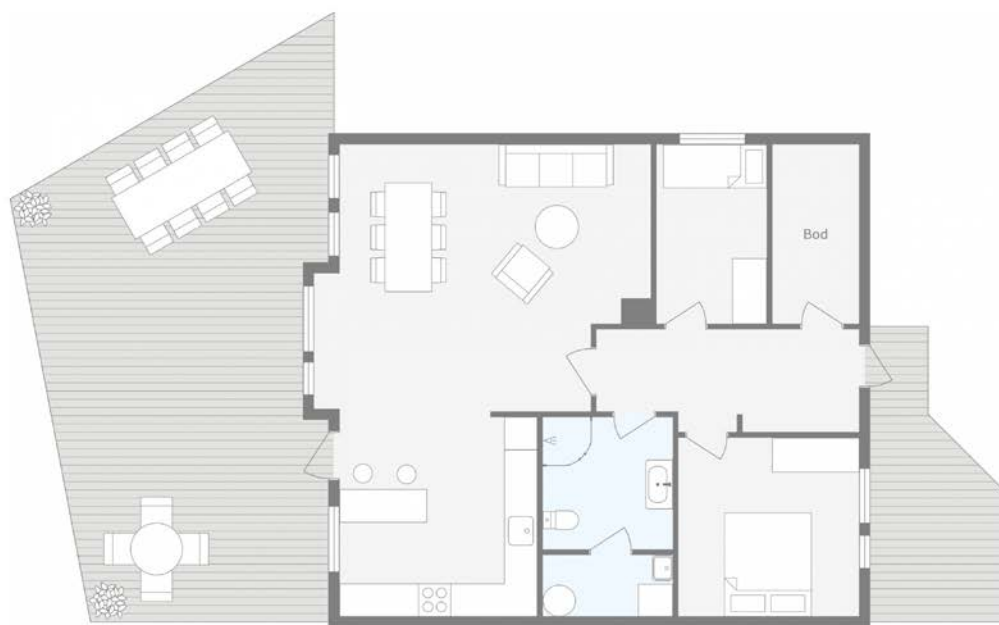
Dette er illustrasjon på planløsning, ikke målsatt.

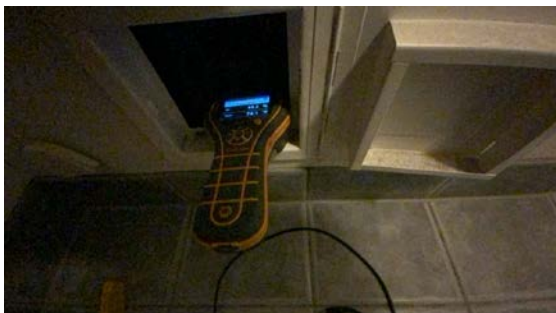
## ETASJE > VASKEROM

- Det er påvist at høydeforskjell fra topp slukrist til gulv/synlig topp membran ved dørterskel er mindre enn 25 mm.
- Det er påvist avvik i fallforhold til sluk i forhold til krav i forskrift på byggetidspunktet.

- Til tross for avviket i fall/høydeforskjell til sluk, vil gulvet fortsatt kunne lede vann mot sluket, men med redusert effektivitet. Dette kan potensielt øke risikoen for vannansamling i enkelte områder av badet.
- Det er ikke påkrevd med strakstiltak. Våtrommet fungerer med dette avviket.

- Overvåk tilstanden jevnlig. For å få tilstandsgrad 0 eller 1 må tettesjiktet skiftes ut, men tidspunktet for når dette er nødvendig er vanskelig å si noe om.

Mer enn halvparten av forventet brukstid er oppbrukt for membranen.

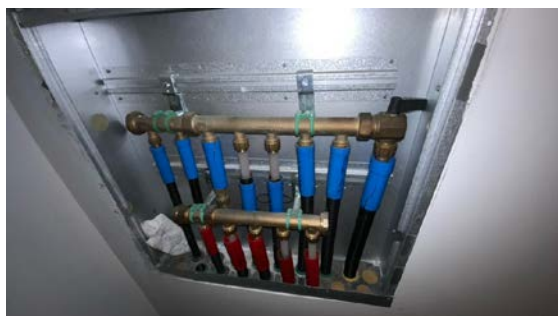
## ! TG 1 Avløpsrør

Vannledninger av rør-i-rør-utførelse.

Det ble ikke registrert lekkasje i rørfordelerskap. Rørfordelerskapet bør kontrolleres regelmessig.

Synlige avløpsrør av plast i leiligheten.

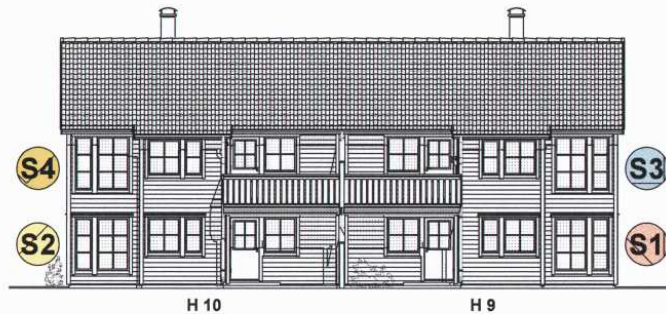
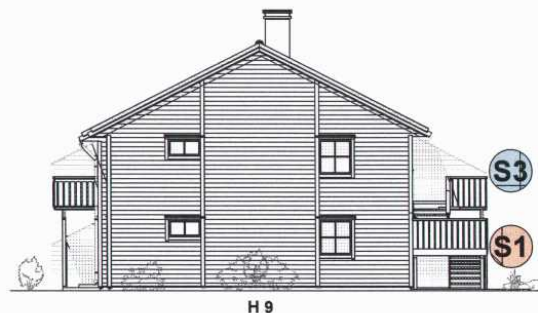
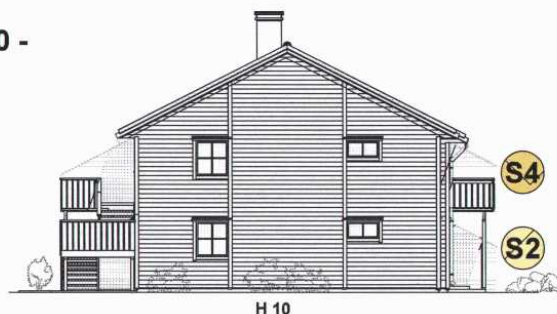
## Vedlegg 3av6 ( fasader )

Sameiet Moldalia 2, Tomt / Hus H09/10 -  
G.nr. 295 og B.nr. 455,  
5267 ESPELAND.  
( Seksjonering- Fasader).
