**Pen selveierleilighet med  
gangavstand til sentrum,  
Gamlebyen og togstasjon!**

# Pen selveierleilighet med gangavstand til sentrum, Gamlebyen og togstasjon!

# gnr. 300, bnr. 369, snr. 30

Befaringsdato: 01.02.2024

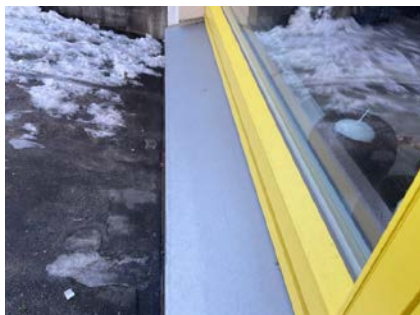
### TG 0 Vinduer

Vinduer med rammer og karmen i tre med isolerglass fra 2020.

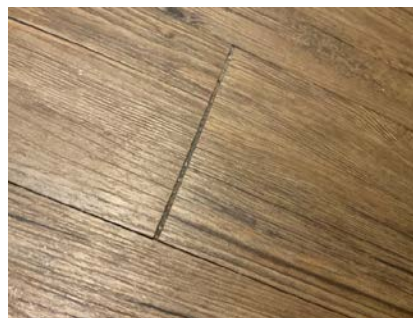
### TG 2 Overflater

Stort sett pene velholdte overflater, dog stedvis noe avvik utover normal slitasjegrad. Parketten har stedvis riper og hakk på soverom. Vinylfliser i entré/gang har stedvis glipper.

Parketten kan med fordel slipes.

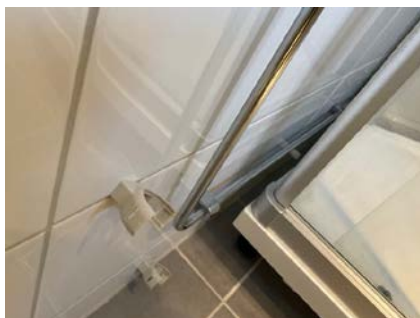
### ! TG IU Tilliggende konstruksjoner våtrom

Det er utenpåliggende røropplegg og hulltaking med fuktsøk er derfor ikke fysisk mulig.

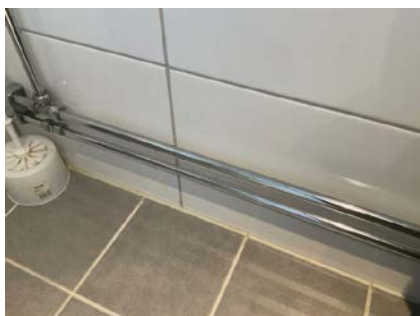
### ! TG 1 Vannledninger

Vannrør av forniklet kobber og flexislange.

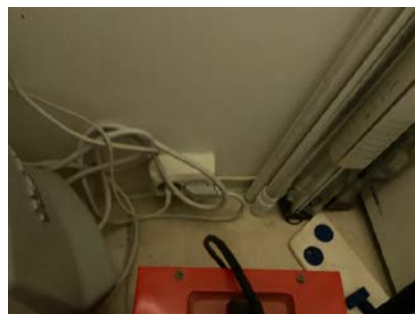
- Tekniske installasjoner > Varmtvannstank: Varmtvannsbereder på 200 liter fra antatt 2013. Montert i teknisk rom/bod. Vurdering av avvik: Det er ikke påvist tilfredsstillende avrenning eller annen kompenserende løsning fra varmtvannstank. Det er ikke påvist tilfredsstillende el-tilkobling av varmtvannstank iht. gjeldende forskrift. Konsekvens/tiltak: Det bør etableres tilfredsstillende avrenning eller lekkasjesikring ved varmtvannstank. Det bør etableres tilfredsstillende el-tilkobling etter gjeldende forskrift. I 2010 kom et lovpålagt krav om at varmtvannsberedere på 2000 watt eller mer skal være tilkoblet egen koblingsboks. Det er ikke et krav til utbedring, men det anbefales at dette etableres.

- Det bør etableres tilfredsstillende avrenning eller lekkasjesikring ved varmtvannstank.
- Det bør etableres tilfredsstillende el-tilkobling etter gjeldende forskrift.

I 2010 kom et lovpålagt krav om at varmtvannsberedere på 2000 watt eller mer skal være tilkoblet egen koblingsboks. Det er ikke et krav til utbedring, men det anbefales at dette etableres.

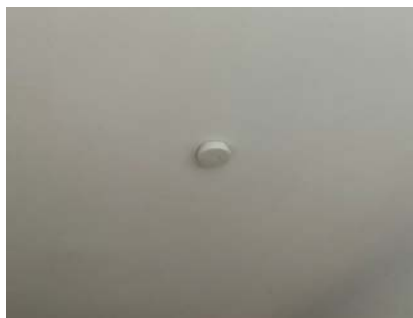
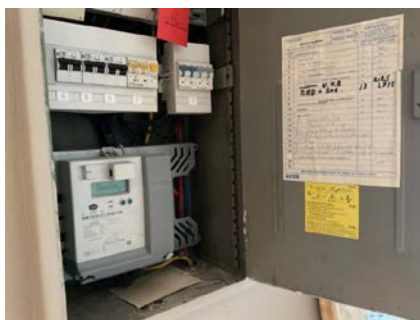
### ! TG 2 Elektrisk anlegg

**Takstmannen observerer ingen avvik. Kursfortegnelse er dog ikke fullstendig og enkelte komponenter er eldre. På et generelt grunnlag anbefales det en el-kontroll**
