## Din nye leilighet?

Aktiv Eiendomsmegling v/Solveig Granlund har gleden av presentere Granåsvegen 10! En meget velholdt 3-roms leilighet i 2. etasje i en trivelig firemannsbolig. Fantastisk utsikt og meget gode solforhold fra morgen til kveld. Leiligheten fremstår som lys og luftig og har lysmalte veggflater. Klassisk kjøkkeninnredning med profilerte fronter og vitrineskap, laminat benkeplate og praktiske fliser mellom benk og overskap. Stuen har en generøs takhøyde som gir en luftig romfølelse og det er utgang til en solrik balkong med naturskjønn utsikt. Med leiligheten følger flere bodrom i kjeller, felles vaskerom og biloppstillingsplass. Området er godt tilrettelagt for store og små med lekeplass og barnehage i umiddelbar nærhet, gode turmuligheter og kort vei til det meste!

# Tilstandsrapport

## BOLIGBYGG MED FLERE BOENHETER

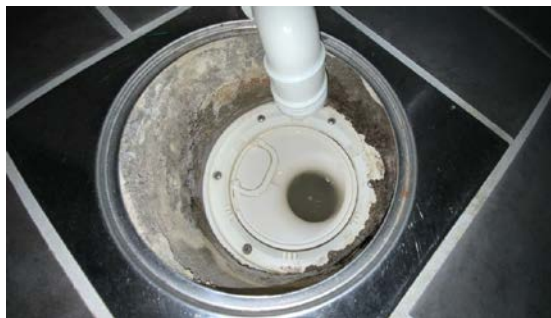
- Det er påvist at høydeforskjell fra topp slukrist til gulv/synlig topp membran ved dørterskel er mindre enn 25 mm.
- Det er påvist avvik i fallforhold til sluk i forhold til krav i forskrift på byggetidspunktet.

Kontroll av sluk.

- Overvåk tilstanden jevnlig. For å få tilstandsgrad 0 eller 1 må tettesjiktet skiftes ut, men tidspunktet for når dette er nødvendig er vanskelig å si noe om.
- Overvåk tilstanden jevnlig. For å få tilstandsgrad 0 eller 1 må slukløsningen skiftes ut og sannsynligvis må også membransjiktet skiftes/utbedres. Det er imidlertid vanskelig å si noe om tidspunktet for når dette er nødvendig.

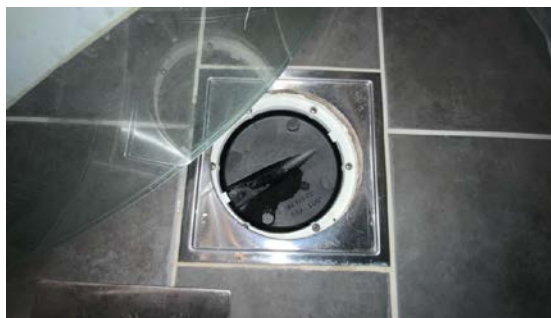
Kontroll av hjelpesluk.

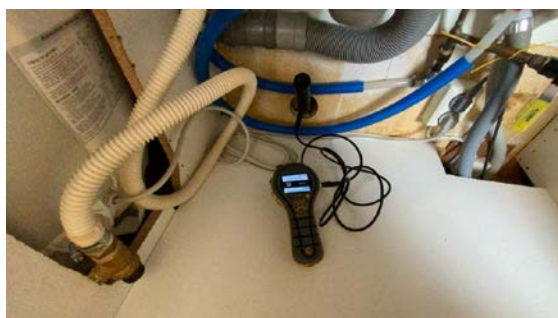
Hulltaking er foretatt uten å påvise unormale forhold. Hulltaking er foretatt ved/i Kjøkken.

Utført hulltaking.

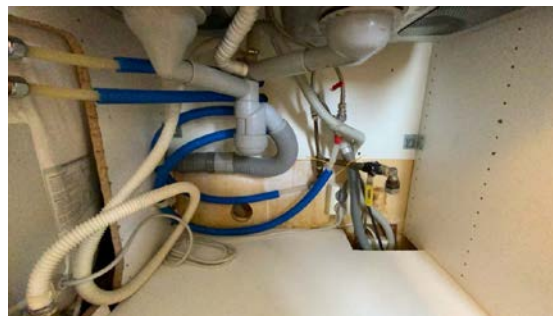
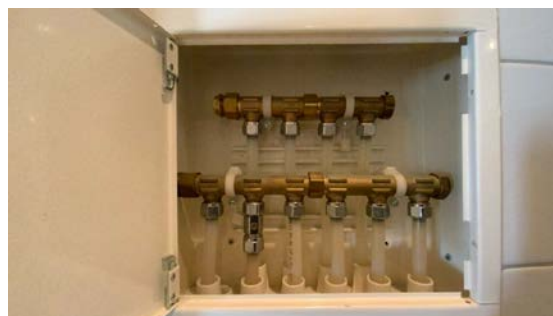
Vannrør fra varierende årstall av materialtype pex og kobber. Fordelerskap på badet. Waterguard i benkeskap på kjøkken bør opparbeides for god sikring av lekkasjevann. Alder er normalt i seg selv en vurderingskriterie hva angår slitastegrad. Videre bemerkes at bunnledninger av den årsak følgelig heller ikke er kontrollert.

Besiktigelse av røropplegg.

- Rørkurser på rør-i-rør system bør merkes.
