Velkommen til  
Tonsåslinna  
2074!

# Tilstandsrapport

📍 Tonsåslinna 2074, 2890 ETNEDAL

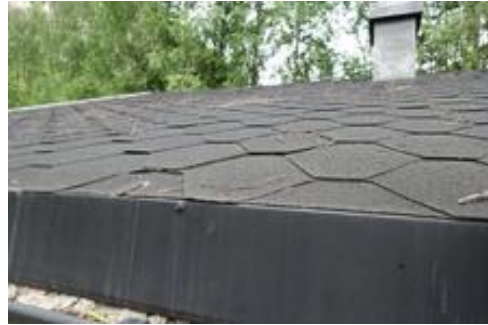
Saltak med pappshingel som ytre tekking.  
Robust, bærende undertak (rupanel el.l.).

Pappshingel fra byggeår - 40 ihht byggeår - retekking må påregnes.

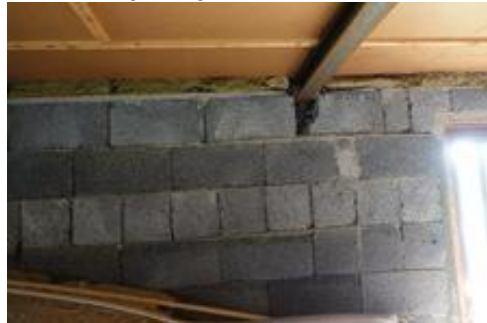
Bildet viser stort trykk på opplagret jerndrager i kjelleretasjen.

- Det er avvik:

o Jerndrager og opplagring må

forsterkes eller skiftes ut.

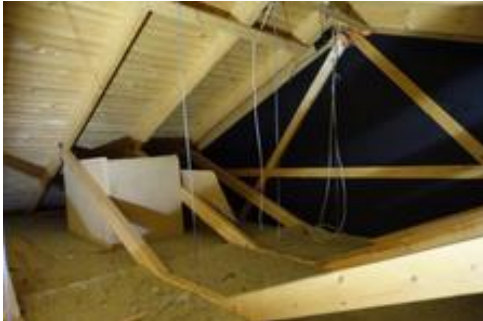
Takkonstruksjon av tre med kaldtloft, som er isolert med mineralull. Ingen synlige fuktskjolder eller nedbøyninger.

Bildet viser isolert takkonstruksjon

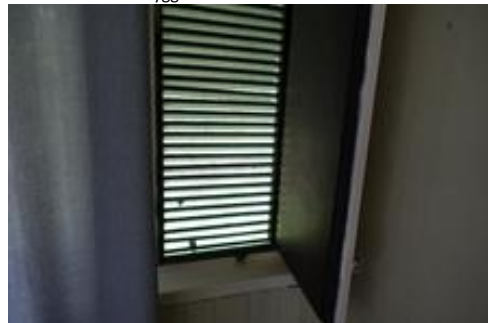
Vurdering av avvik:  
o Det er påvist at enkelte vinduer er  
vanskelig å åpne/lukke.

Bildet viser vindu fra byggeår

Bildet viser luftevindu, uten vindu men med myggnetting, fra byggeår.

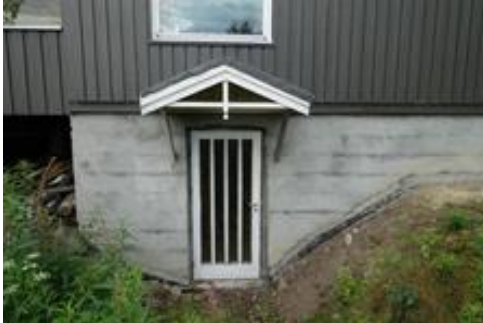
Bildet viser dør inn i kjellerrom, uinnredet

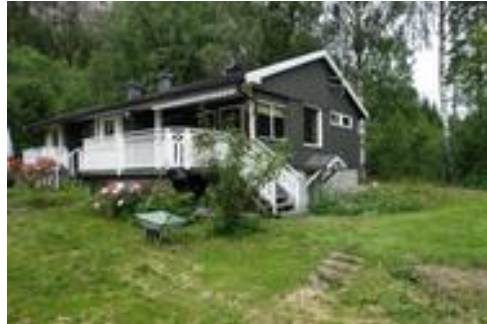
Bildet viser deler av rekkverk på veranda, reparert og skiftet råteskader i rekkverk

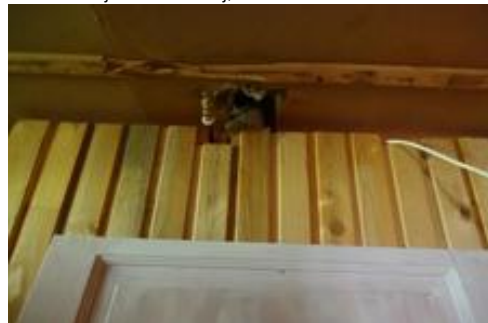
Bildet viser etasjeskiller under kjøkken

Bildet viser hull tatt under kjøkken, viser spor av fuktskader.

Det er registrert spor av fuktskader i etasjeskiller under kjøkken rom.  
Det er tatt hull i stubbeloftplater, ikke tettet igjen.

- Det må foretas tiltak for å lukke avviket.

Må tette igjen og eventuelt erstatte fuktskadet isolasjon eller treverk.

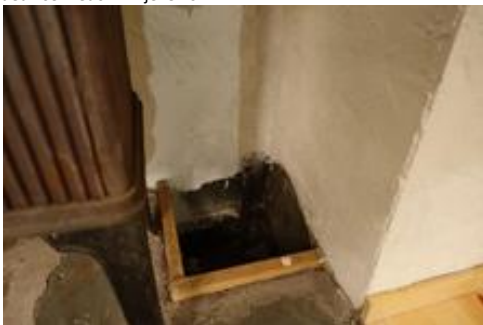
Bildet viser vedovn i kjellerrom

Bildet viser feieluke i kjelleretasje.

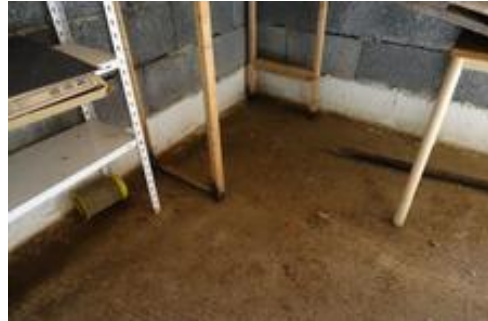
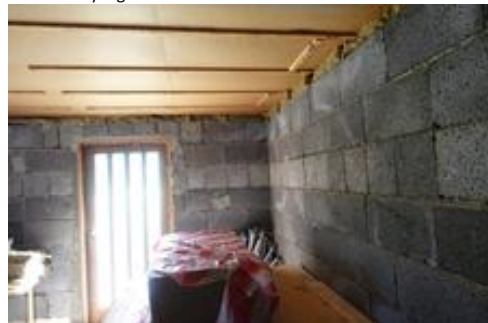
Ved fuktsøk i kjeller etasje ble det påvist fukt.  
Dette gjelder den uinnreda delen av kjeller

Bildet viser synlig fukt.

Bildet viser uinnredet kjellerrom

- Det er gjennom målinger påvist høyt fuktnivå i trevegger i underetg./kjeller, det er derfor ikke foretatt hulltaking
- Det er påvist synlig fuktighet på mur/gulv i kjeller.
- Det er påvist indikasjoner på noe fuktgjennomtrenging i kjellergulv.

Det er påvist synlig fuktighet på mur og betonggulv i uinnreda rom, under stuedel.

Merk: Eldre betonggulv på grunn har vanligvis ingen fuktsikring mot grunnen, dette medfører kapilært fuktopptak fra grunn må påregnes

- Andre tiltak:
- Det må foretas tiltak for å redusere/begrense fuktgjennomtrenging inn i kjeller.
- Det påviste fuktnivå gir grunn til å overvåke konstruksjonen jevnlig for å se utvikling over tid, og eventuelt foreta tiltak for å unngå fuktskader.

Det påviste fuktnivå gir grunn til å overvåke konstruksjonen jevnlig for å se utvikling over tid

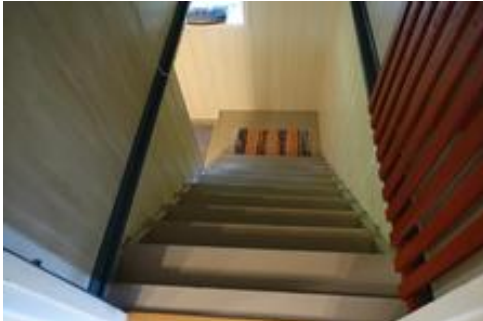
Malt tretrapp ned til kjeller.  
Fra byggeår.

Bildet viser trapp ned til kjelleretasje.

- Håndløper bør monteres, men det var ikke krav på byggetidspunktet.
- Håndløper må monteres på vegg for å tilfredsstille krav på byggetidspunktet.
- Rekkverk må monteres for å lukke avviket.

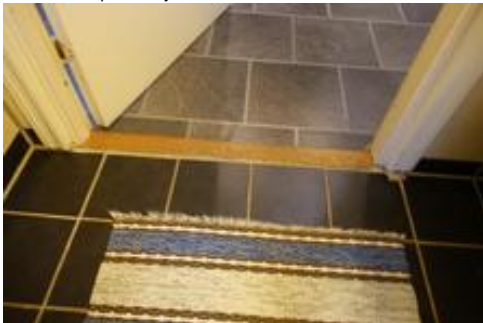
Bildet viser avløp fra dusjkabinett direkte ned i sluk

Ikke tilstrekkelig etablert membran, døråpning i tillegg til fall fra sluk mot dør.

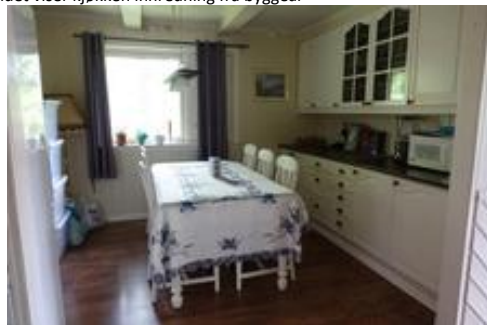
Bildet viser kjøkken innredning fra byggeår

Bildet viser kjøkkendel med spiseplass.

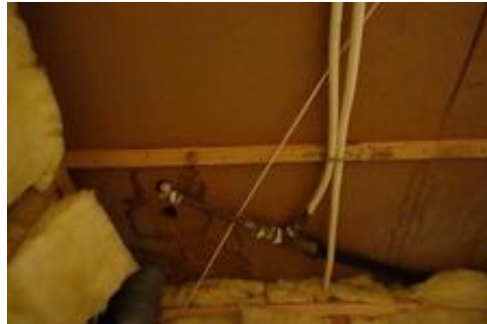
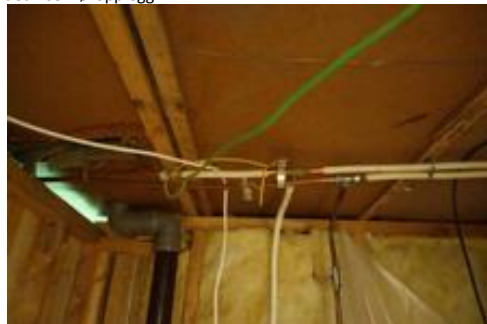
Det er ved visuell befaring, en del mangelfull innfesting av rør.

Bildet viser røropplegg

Merk: ikke autorisert rørlegger anbefaler gjennomgang med rørlegger.

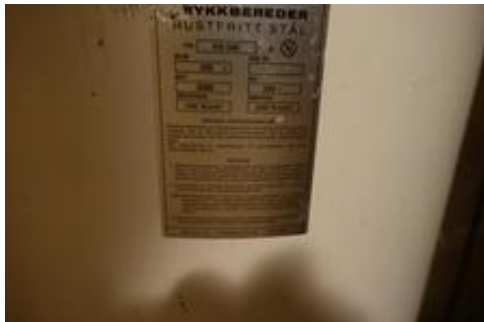
Bilde viser varmtvannsbereider

Bildet viser varmtvannsbereider, 200 liter
