Om Tonsåslinna 2074

Tilstandsrapport

ENEBOLIG

Byggeår
1983

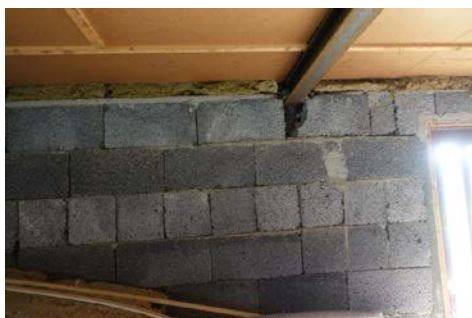
Jerndrager og opplagring må forsterkes eller skiftes ut.

Bildet viser stort trykk på opplagret jerndrager i kjelleretasjen.

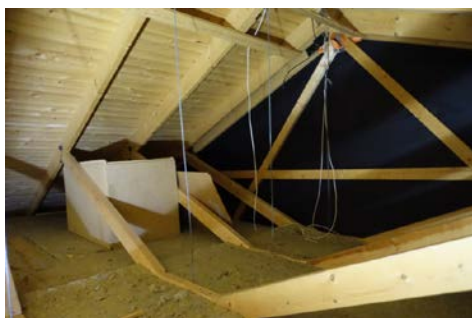
Takkonstruksjon av tre med kaldtloft, som er isolert med mineralull. Ingen synlige fuktskjolder eller nedbøyninger.

Bildet viser isolert takkonstruksjon

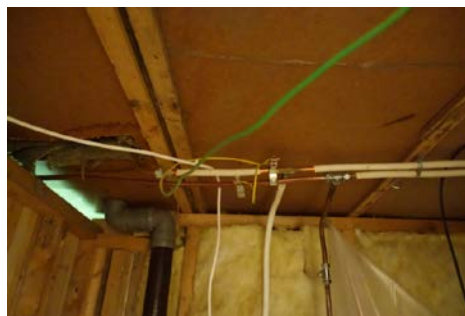
Det er registrert spor av fuktskader i etasjeskiller under kjøkken rom. Det er tatt hull i stubbeloftplater, ikke tettet igjen.

Bildet viser etasjeskiller under kjøkken

Må tette igjen og eventuelt erstatte fuktskadet isolasjon eller treverk.

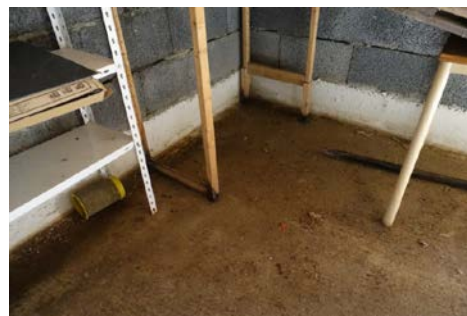
Bilodet viser synlig fukt.

- Det er gjennom målinger påvist høyt fuktnivå i trevegger i underetg./kjeller, det er derfor ikke foretatt hulltaking
- Det er påvist indikasjoner på noe fuktgjennomtrenging i kjellergulv.
- Det er påvist synlig fuktighet på mur/gulv i kjeller.

Det er påvist synlig fuktighet på mur og betonggulv i uinnreda rom, under stuedel.

Merk: Eldre betonggulv på grunn har vanligvis ingen fuktsikring mot grunnen, dette medfører kapillært fuktopptak fra grunn må påregnes

- Andre tiltak:
- Det må foretas tiltak for å redusere/begrense fuktgjennomtrenging inn i kjeller.
- Det påviste fuktnivå gir grunn til å overvåke konstruksjonen jevnlig for å se utvikling over tid, og eventuelt foreta tiltak for å unngå fuktskader.

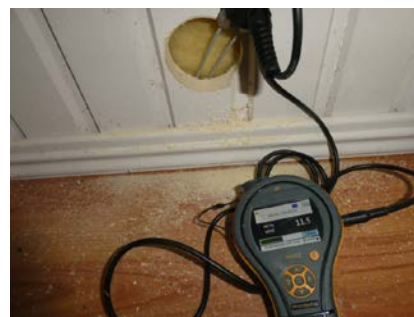
Ingen unormale fuktverdier ved hulltaking på vegg under terreng, soverom i kjeller.

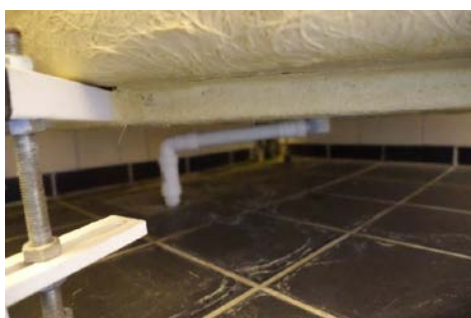
Bildet viser avløp fra dusjkabinett direkte ned i sluk

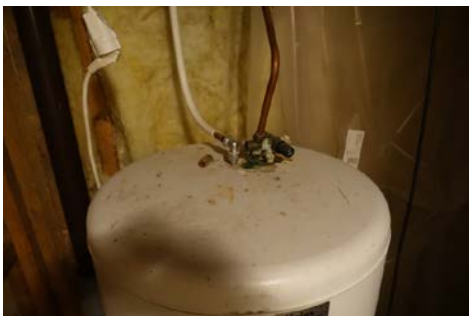
Det er ikke behov for utbedringstiltak siden tanken fungerer i dag, men ut i fra alder kan skader plutselig oppstå på eldre tanker

Bilde viser varmtvannsbereider

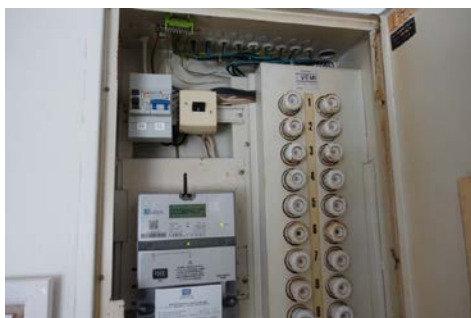
Bildet viser skrusikringer

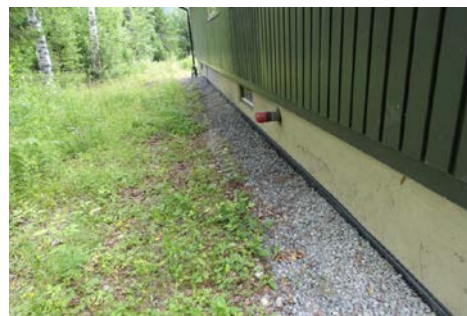
Grunnmur i lettklinker blokker, såleblokk under grunnmur av blokker.
Ingen visuelle tegn på sprekkeformasjoner i grunnmur.

Bildet viser utvendig terrengforhold
