Høvlerigata 10, 2150 ÅRNES

**Romslig 3-roms m/garasje og heis.  
Stor balkong, kveldssol og utsikt til  
Glomma. Felles v.v./fyring, ingen  
fellesgjeld.**

# Tilstandsrapport

## BOLIGBYGG MED FLERE BOENHETER

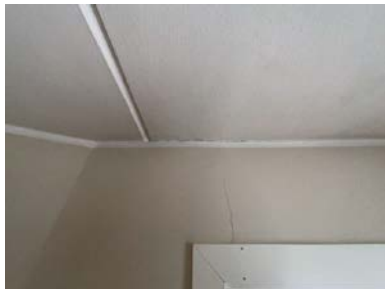
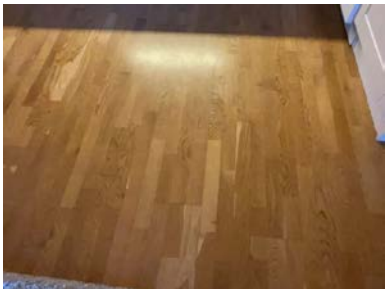
Stedvis slitte overflater, sprekk i vegg etc.

- Det må foretas tiltak for å lukke avviket.

Oppussing/rehabiliteringer må påregnes.

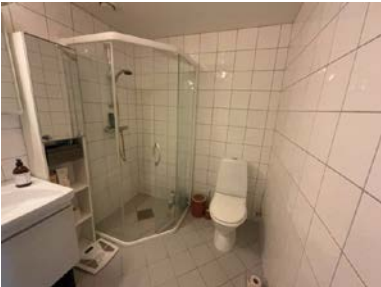
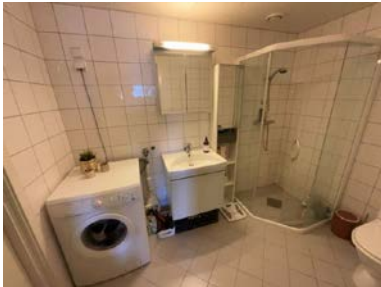
### 2 ETASJE > BAD

Dusjkant mot sluk, dette er uheldig ved vannlekkasje utenfor dusjsonen.

- Overvåk tilstanden jevnlig. For å få tilstandsgrad 0 eller 1 må slukløsningen skiftes ut og sannsynligvis må også membransjiktet skiftes/utbedres. Det er imidlertid vanskelig å si noe om tidspunktet for når dette er nødvendig.
- Installering av tett dusjkabinett anbefales.
- Sluket må sjekkes og rengjøres jevnlig.

Det kan plutselig oppstå vannskader på eldre bad. Oppussing/rehabiliteringer kan påregnes.

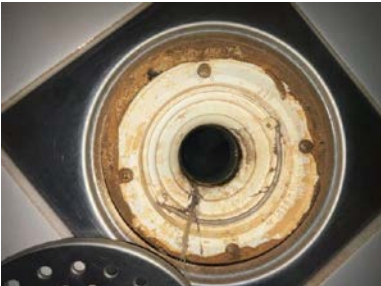
- Det er påvist riss/sprekker i utstyr på våtrommet.

Hulltakning er ikke foretatt, det er allerede registrert andre avvik i våtsonen.

- Ved fuktmåling i nedre del av vegg mot våtsone fra tilstøtende rom, måles høye fuktverdier.

- Påviste skader må utbedres.

- Gjennomføre ytterligere undersøkelser og foreta utbedring av skade.

Gjennomføre ytterligere undersøkelser og foreta utbedringer, oppussing/rehabiliteringer.

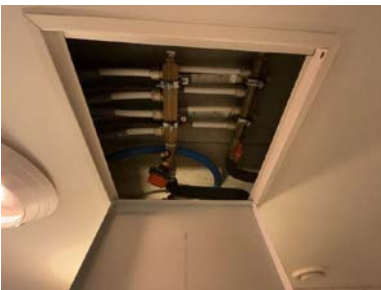
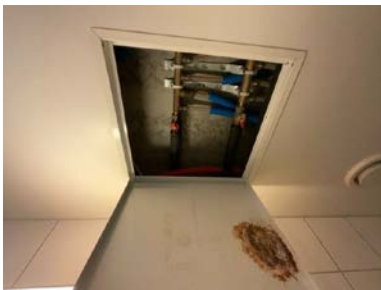
### Avløpsrør

Det er ikke påvist feil ved anlegget, men merk at takstingeniør ikke er VVS fagmann og kontrollen er begrenset til det visuelle. Egen kontroll med vvs fagkyndig anbefales.

| <b>Vurdering av avvik:</b> <ul style="list-style-type: none"><li>Mer enn halvparten av forventet brukstid er passert på innvendige avløpsledninger.</li><li>Vurdering er basert på alder. Tilstandsgrad 2 gis med bakgrunn i at mer enn halvparten av forventet brukstid for skjulte røranlegg er passert. Det er nå ingen symptomer på funksjonssvekkelse, men vær oppmerksom på at dette er en risikokonstruksjon.</li></ul> <b>Konsekvens/tiltak</b> <ul style="list-style-type: none"><li>Det er ikke behov for utbedringstiltak siden anlegget fungerer i dag, men ut ifra alder kan skader plutselig oppstå på eldre anlegg.</li><li>Tidspunkt for utskiftning av avløpsrør nærmer seg.</li><li>Overvåk tilstanden jevnlig. For å få tilstandsgrad 0 eller 1 må røranlegget skiftes ut, men tidspunktet for når dette er nødvendig er vanskelig å si noe om. Ved renovering, påse at røranlegget dokumenteres av fagperson.</li><li>I forbindelse med oppgradering av våtrom vil det være naturlig med utskiftning av rør.</li></ul> |
