Trondheimsveien 40A, 7300 ORKANGER

**Tiltalende rekkehus med attraktiv
og sentral beliggenhet | Vestvendt
uteplass | Garasje**

Tilstandsrapport

BOLIGBYGG MED FLERE BOENHETER

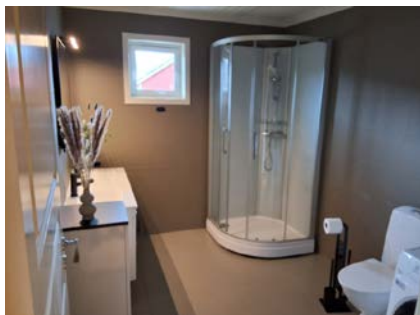
2. ETASJE > BAD

TG 2 Overflater vegger og himling

Vurdering av avvik:

- Det er vindu/dør med ikke fuktbestandige materialer i våtsonen (ved vask, dusj, badekar, osv.), løsningen eller byggematerialet er uegnet. Materialvalg og utførelse er ikke tilpasset fuktbelastningen i våt sone, og mangler nødvendig fuktbestandighet i henhold til gjeldende krav og anbefalinger.

Direkte eksponering for vannsprut og høy luftfuktighet gir økt risiko for fuktopptak, oppsvelling, nedbrytning av materialer og utvikling av råte-/sopp-skader i konstruksjonen.

Forholdet anses som en vesentlig svakhet med fare for skadeutvikling. Det kan medføre behov for utskifting av bygningsdeler og utbedring av tilstøtende konstruksjoner.

- Uegnede materialer må fuktbeskyttes/utskiftes.

- Dersom det ikke gjøres tiltak, kan dette medføre oppfukning, oppsvelling og forringelse av materialer over tid og fuktskader på tilstøtende konstruksjoner.

Det anbefales å etablere fuktbestandige løsninger i våtzone, herunder utskifting til egnede materialer og korrekt utførelse med hensyn til tetting og overflatebehandling i tråd med gjeldende våtromsnorm og krav.

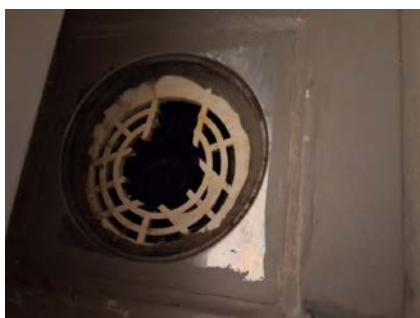
2. ETASJE > BAD

TG 1 Sanitærutstyr og innredning
