**Salgsobjekt:** Fritidseiendom  
**Eierform:** Eiet  
**Byggeår:** 2010  
**BRA-i/BRA Total** 72/74 kvm  
**Tomtstr.:** 626.4 m<sup>2</sup>  
**Soverom:** 2  
**Antall rom:** 4  
**Gnr./bnr.** Gnr. 90, bnr. 73  
Gnr. 90, bnr. 61  
Gnr. 90, bnr. 110  
Gnr. 90, bnr. 118  
**Oppdragsnr.:** 1411250240

# Idyllisk hytte med egen båtplass | Nydelige omgivelser og fantastisk utsikt |

Befaringsdato: 08.05.2025

Rapportdato: 13.05.2025

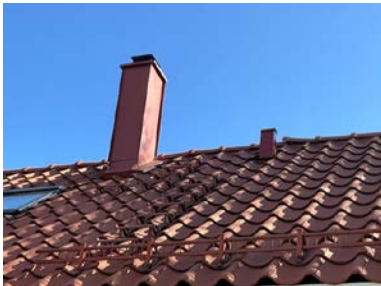
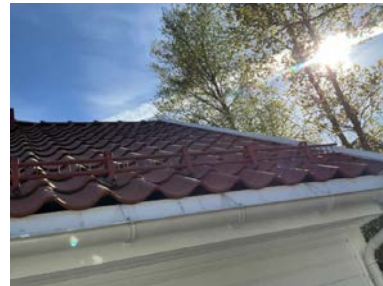
### TG 2 Nedløp og beslag

Taktekingen er av betongtakstein. Taket er besiktiget fra takfot i stige.

Tilstandsgrad er satt på bakgrunn av alder på bygget samt ingen skader på tekingen observert fra stige i front eller ved inngangspartiet.

Takrenner, nedløp og beslag av metall.

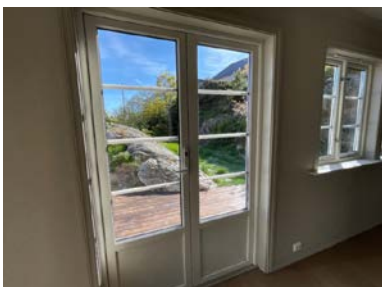
## TG 2 Balkonger, terrasser og rom under balkonger

Veranda med utgang fra stue. Dekke av terrassebord. Rekkverk av tre.

- Det er ikke krav om utbedring av rekkverkshøyde opp til dagens forskriftskrav.

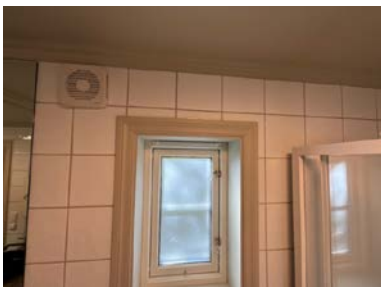
### TG 0 Tilliggende konstruksjoner våtrom

Hulltaking er ikke foretatt da det er tilgang på undersiden i kryperommet. Fuktkvotemåling (vekt%) i konstruksjonen ble målt til under 6.

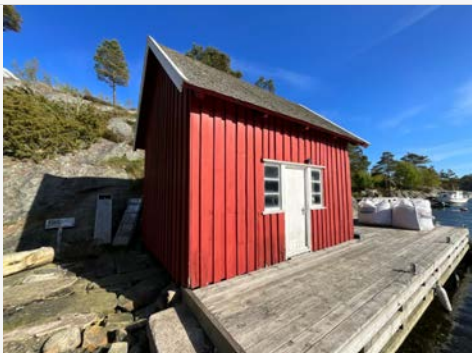
### Naust

Bygget bærer preg av høy alder og manglende vedlikehold.

Det må påregnes vedlikehold og store utskiftninger for å komme opp på dagens standard.
