Vatnedalsvegen 38, 3660 RJUKAN

Befaringsdato: 11.06.2024 Rapportdato: 08.07.2024 Oppdragsnr.: 18697-1119 Referansenummer: NJ1498

Tilstandsrapport

FRITIDSBOLIG

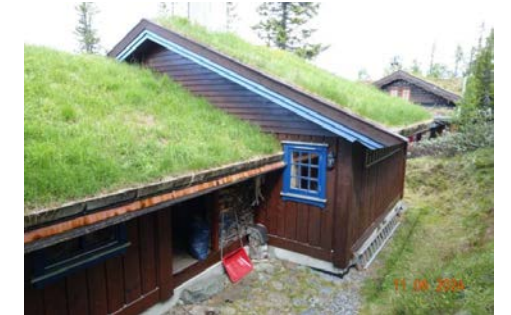
Det er registrert noen antydning til slitasje i torv-voller, noen mose dannelser, torv-voller er som forventet ekstra utsatt for fukt fra torv-tekkingen som korter ned levetiden på torv-vollene.

Tak tekket med torv.

Det må forventes utskiftninger av torv-voller, tidsrammen på utskiftning kan nærme seg.

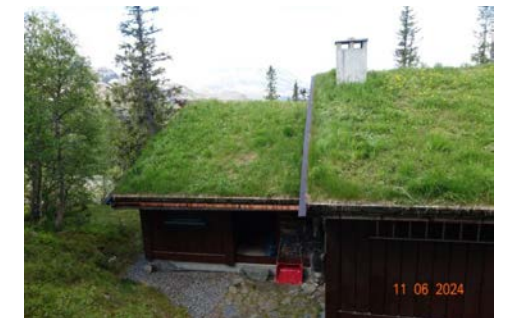
Tak tekket med torv.

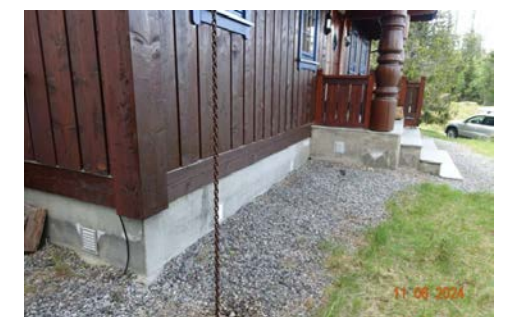
Takrenner av tre-renner tildekket med papp/membranduk, det er registrert manglende takrenne på deler av tak på baksiden av hytten. Det kan antydes noen lekkasjer enkle steder på takrenner.

Tre-renner med kjetting som nedløp er å betrakte som noen svekket system med fare for lekkasjer, det er svake punkter rundt hulltaking til tak nedløp med kjetting.

Nedløp av kjetting.

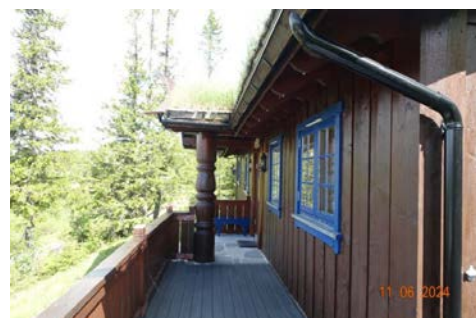
Nedløp av nedløpsrør.

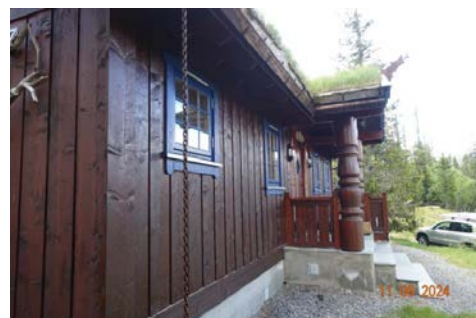
Yttervegger oppført av bindingsverk vegger av 6" tykkelse med asfalt vindtette plater ut-foringer til kledning, utvendige overflater tildekket med stående og liggende behandlet kledning, det er tilordnet banngrime og solide hjørnekasser, solid dreiet stolper til takoverbygg over hovedinngangen, solid omramning rundt ytterdør.

Utvendige overflater.

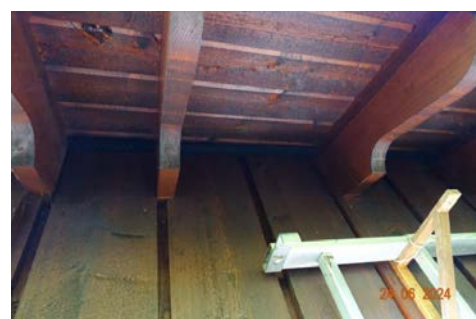
Takkonstruksjon med luftespalte.

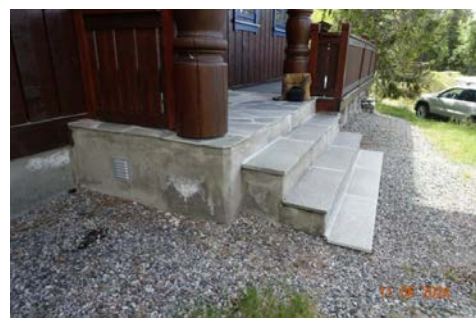
Trapp til hovedinngang.

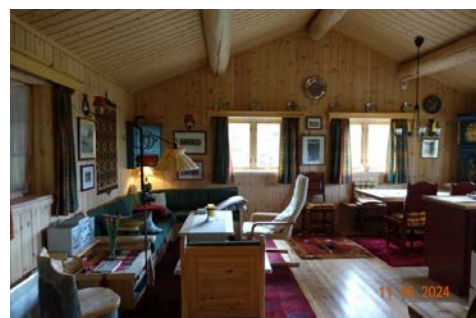
Innvendige gulver tildekket av lakkerte furu gulv, noen gulvoverflater i entre/ gang med fliser. Vegger tildekket med panelte overflater, takhimlinger av panelte overflater deler med skåtak-himlinger og runde åser andre deler av etasjeskille av slette himlinger med tilordnet noen pynte åser.

Innvendig overflater.

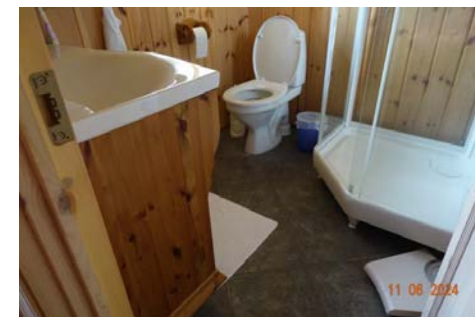
Det er målt ca 12 mm høydeforskjell på gulv fra dørterskel til topp slukrist som tilsier avvik til vannsikringen.

- Det er påvist at høydeforskjell fra topp slukrist til gulv/synlig topp membran ved dørterskel er mindre enn 25 mm.
- Det er påvist avvik i fallforhold til sluk i forhold til krav i forskrift på byggetidspunktet.

Det er registrert noen manglende fall til sluk på gulv som tilsier ikke tilfredsstillende fallretning etter våtromskrav med avvik på vannsikring mot dørterskel med krav på 25 mm. Det er konkludert tilfredsstillende Preakseptabel løsning på fallretning av hovedgulv til sluk.

Våtrommene fungerer med dette avviket, men det er ikke tilfredsstillende løsning med høydeforskjell fra topp slukrist til gulv/synlig topp membran ved terskel på minimum 25 mm.

Gulvoverflater bad.

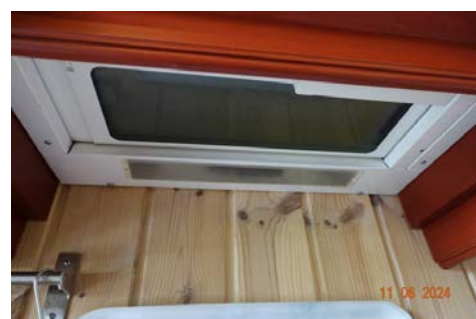
Montert ventilator til kjøkken skap over platetopp med avtrekk ut gjennom yttervegg. Eier har tilordnet beskyttelse av utvendig luker for vær og vind.

Ventilator.

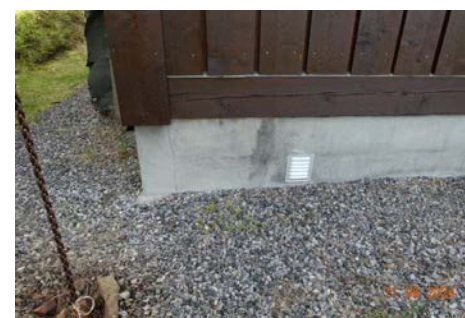
Grunnmur av støpt betongmur med på-støpt Leca grunnmur blokker i ca 3 høyder. Det er registrert noen mindre sprekker i Leca blokker som kan være fra grunnmur ble oppført byggeåret og i ettertid, Grunnmuren er pusset utvendig.

- Grunnmuren har sprekkeformasjoner.

Det er registrert noen sprekker i grunnmur, noen svinnsprekker og sprekker antatt fra noen mindre setningssprekker.

Sprekker i grunnmur ansees som mindre, det er ukjent tidsramme på når sprekker har oppstått, det antas stabil grunn ut fra at grunnmuren er fra år 2002.

Grunnmur av Leca med puss.
