Valhallveien 16, 1454 FAGERSTRAND

Romslig enebolig i et etablert og rolig boligområde | Behov for modernisering | Stort potensial i kjelleretasje | Garasje

Tilstandsrapport

ENEBOLIG

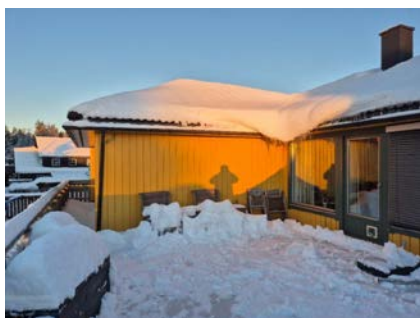
! TG 2 Nedløp og beslag

Det er takrenner, nedløp og beslag av plastbelagt stål. Takrenner og beslag er i bra stand med noe slitasje og bruksmerker. Taket var dekket av snø på befaringdagen så muligheten til å besiktige renner og beslag var begrenset. Det er ikke montert snøfangere på taket.

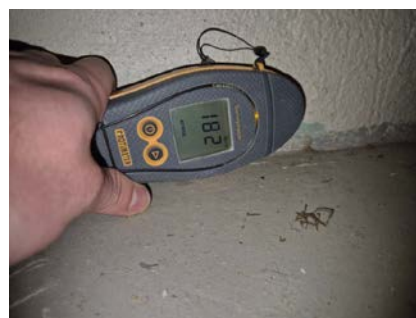
TG 1 Etasjeskille/gulv mot grunn

Boligen har støpt betonggulv i kjelleren og trebjelkelag mellom etasjene, det ble kun målt mindre avvik på gulv i alle etasjer. Det ble ikke konstatert knirk i gulv på befaringsdagen.

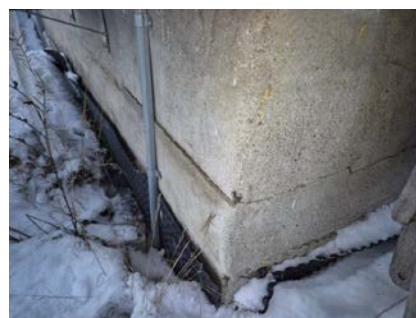
TG IU Terrengforhold

Tomten er flat, opparbeidet med parkeringsplass, platting. Det påpekes at på grunn av snø er ikke tomten mulig å besiktige, og da heller ikke om det er fall ut fra grunnmuren.

- Tomten er snødekt og derfor ikke nærmere vurdert.

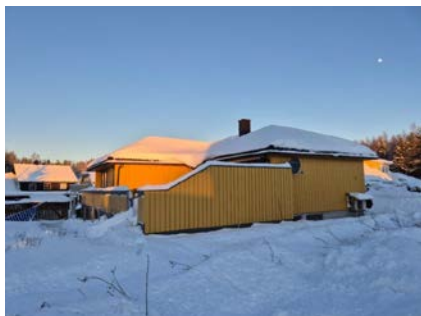
TG 2 Utvendige vann- og avløpsledninger

Utvendige avløpsrør er av plast og er fra 1985. Det er offentlig avløp via private stikkledninger. Utvendige vannledninger er av plast (PEL) og er fra 1985. Det er offentlig vannforsyning via private stikkledninger.

- Det er ikke behov for utbedringstiltak siden anlegget fungerer i dag, men ut ifra alder kan skader plutselig oppstå på eldre anlegg.

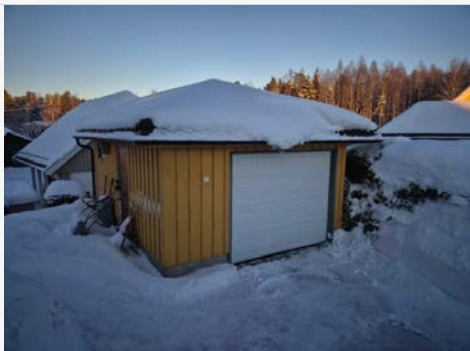
Garasje

Det er garasje fra 2000. Garasjen har stående kledning og tak er belagt med betongtakstein. Det er leddport, inngangsdør og vindu. På befaringsdagen var taket snødekt så tilstand er ikke vurdert. Garasjen er ikke besiktiget innvendig da den var låst på befaringsdagen. Synlige deler av garasjen fremstår i bra stand med noe vedlikeholdsbehov.
