Størigardsvegen 22, 2340 LØTEN

**Solrik og usjenert helårshytte med  
badstue og vedovn - 2 soverom,  
elbillader og flotte turområder i et  
snøsikkert Budor!**

### Samlet vurdering

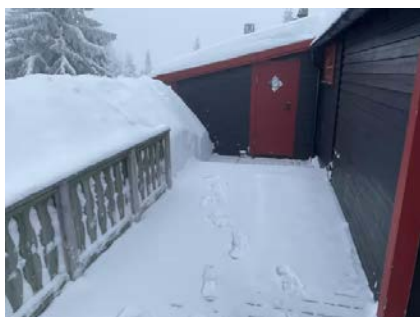
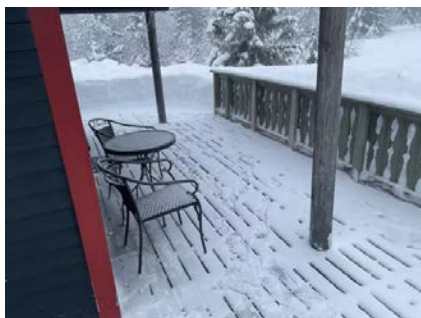
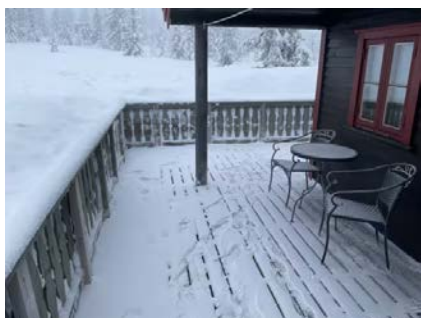
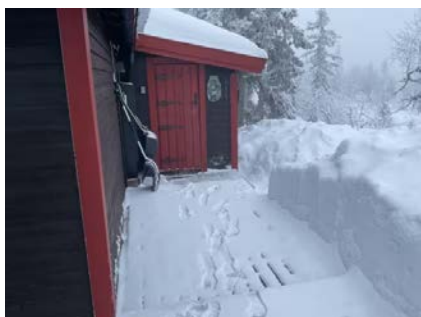
Terrasse.

Det er krav til rekkverk hvis høyden fra terrassen og ned til terreng er over 50 cm.  
Dette er ikke mulig å kontrollere høyden til terreng på grunn av snø.  
Eier opplyser om høyde fra terrasse til terreng er ca 25 cm.

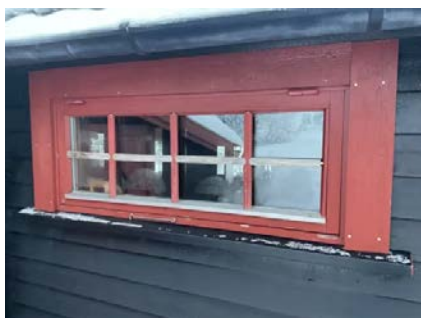
Vindu med dugg.

Er det påvist punkterte eller sprukne glass?

Ja

Skade i vindu må utbedres.

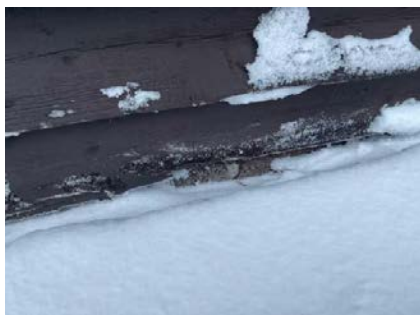
Skade på panelbord ved terrasse.

| Er det påvist skjevheter/riss/sprekker/setninger? | Ja |

| Er det påvist fuktskade/sopp/råte eller slitt overflate? | Ja |

Lufting av kledning anbefales

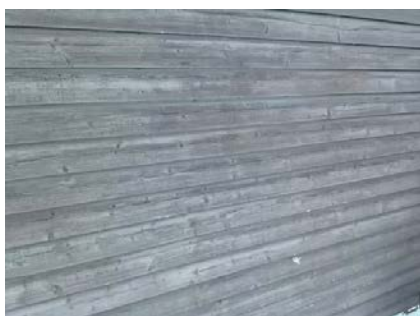
- \* Yttervegger: Kledningen er ikke luftet, dette er kun kontrollert ved terrassen på grunn av mye snø. Kledningen er stedvis værslitt. Skade på panelbord ved terrasse.

Værslett kledning.

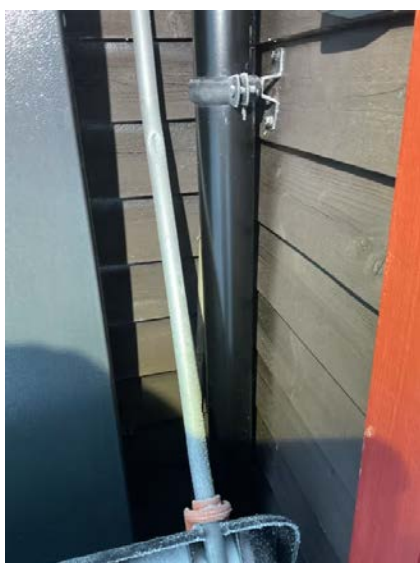
Frostspreg på nedløp ved inngangsdør.

| Er det synlige skader på renner/nedløp? | Ja |

Det ble registrert buling/skade i nedløpsrør som er et symptom på frostspreg.

Utbedring av skader må påregnes.

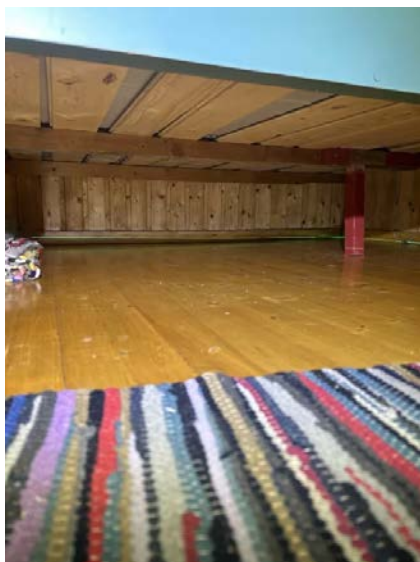
\* Etasjeskille og gulv på grunn: Med bruk av nivelleringslaser ble det registrert totalt avvik på hytta over 30mm, i tillegg til lokale skjevheter. Ved belastning registreres rystelser i bjelkelaget.

Skjevhet på bjelkelag.

| Med bruk av nivelleringslaser ble det registrert totalt avvik på hytta over 30mm, i tillegg til lokale skjevheter. | |

| Ytterligere undersøkelser må foretas for å få kartlagt årsak og omfanget på eventuelle skader. | |

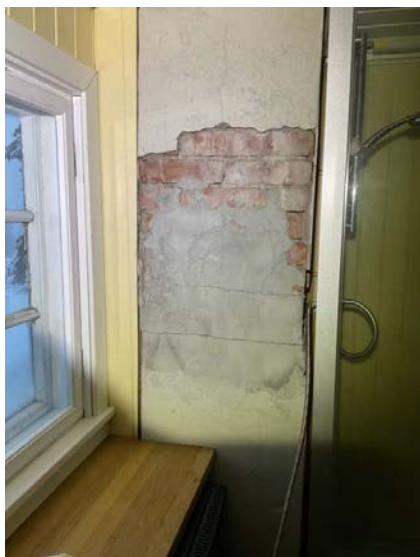
Avskallinger og sprekker i puss.

| Pipa er delvis innkledd.<br>Det er sprekker i brannmuren på stue.<br>Pipen har avskallinger og sprekker i puss. | |

| Med bakgrunn i påviste avvik og for en vurdering av eventuelle tiltak anbefales en ytterligere kontroll av pipa/ildsteder utført av brann- og feiervesen. | |

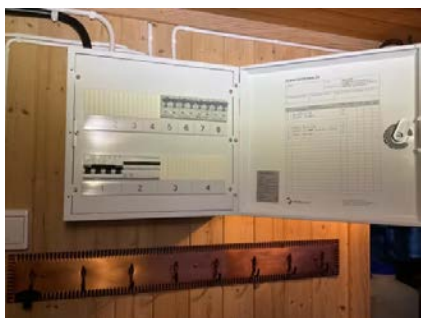
Sikringskap plassert i gang.

Er det manglende samsvar mellom kursfortegnelse og antall sikringer? Ja

Med bakgrunn i de registrerte avvik bør det gjennomføres en utvidet el-kontroll av en kvalifisert elektrofaglig person.

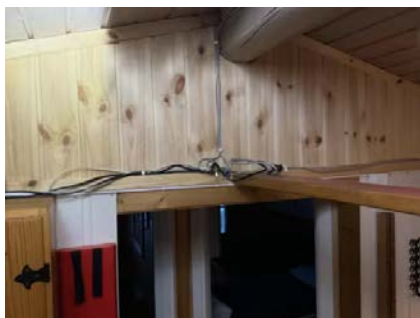
Løse kabler for solcelleanlegg.

Er kabler utilstrekkelig festet?

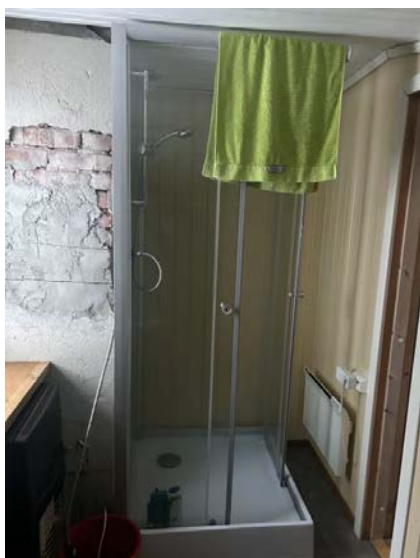
Dusjkabinett.

Det er behov for totalrenovering av våtrommet!
