Karlsvognen 10 H, 2315 HAMAR

## HAMAR VEST

**Salgsobjekt:** Terrassehus  
**Eierform:** Andel  
**Byggeår:** 1975  
**BRA-i/BRA Total** 115/138 kvm  
**Tomtstr.:** 18506.9 m<sup>2</sup>  
**Gnr./bnr.** Gnr. 1, bnr. 4514  
**Andelsnr.:** 10408  
**Oppdragsnr.:** 1213250061

## Velkommen til Hamar vest og Karlsvognen 10 H!

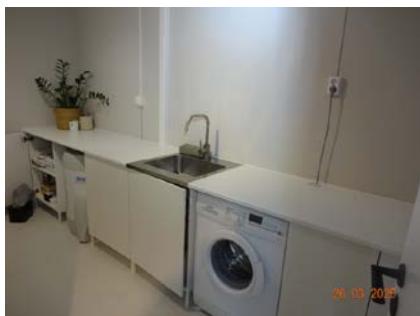
## 1.ETASJE > VASKEROM

Eldre vaskerom som ble overflatebehandlet med våtromsmaling i 2025. Utført av: egeninnsats.  
Nyere blandebatteri, kum og innredning.

### 1 TG 2 Overflater vegger og himling

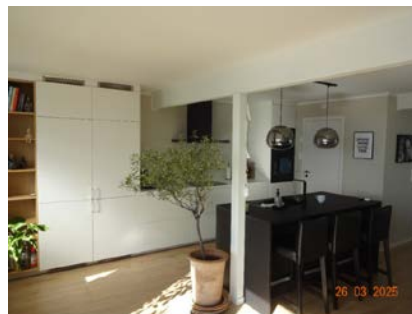
### 1 TG 1 Overflater og innredning

IKEA innredning fra 2022. Utført av: egeninnsats.  
Kjøkkeninnredning med laminert benkeplate, glatte fronter, kjøkkenøy, opplegg for oppvaskmaskin, ettgreps blandebatteri og komposit kum.  
Integrert 2 stk kjø, 2 stk frys, koketopp, stekeovn, micro og oppvaskmaskin.  
Montert komfyrvakt over koketopp.  
Montert lekkasjestopper under kjøkkenbenk.

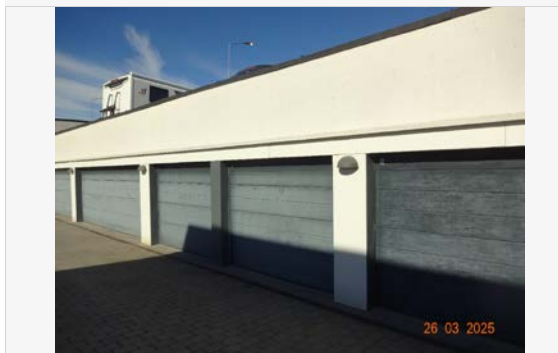
### Garasjerom i felles garasjebygg

Det er påvist fuktopptrekk i bunnsvill. Ved bruk av fuktmåler ble det registrert forhøyede verdier.
