Usjenert fjellhytte på Narheim ved foten av Sandfjellet|Solrik eiendom med flott

Tilstandsrapport

HAMMAREN

ENERGIATTEST

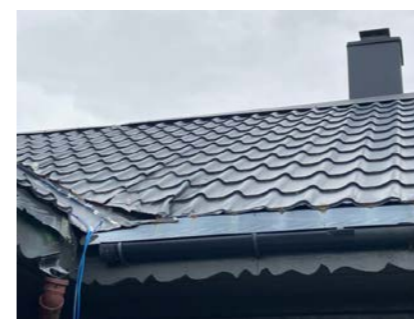
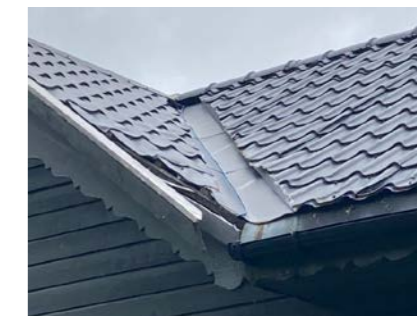
Vurdering av avvik:
• Det er påvist bulker i enkelte metallplater på taktekking.
Skader i takplater i sløys, som må utbedres

Konsekvens/tiltak
• Det må foretas lokal utbedring.

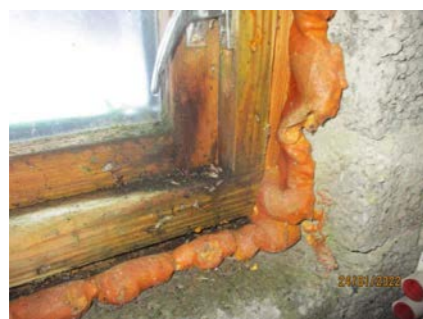
- Det er påvist vinduer med fukt/råteskader.

Fukt/råte i vindu i kjeller

- Vinduer med råteskader må erstattes med nye.

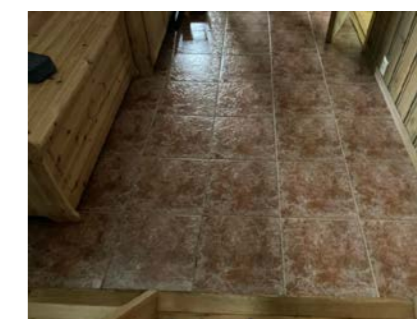
Bom i fliser

- Overflater må utbedres eller skiftes.

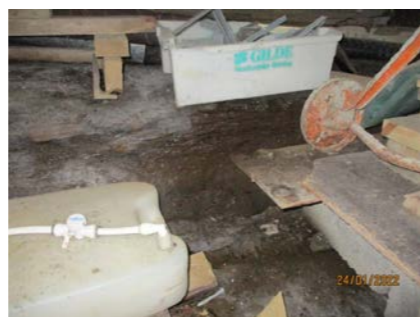
- Det er registrert omfattende synlige fuktskader

Vannsig frå sprekker i fjell

- Konstruksjonene må sikres mot råte, sopp og skadedyr.
