## Usjenert fjellhytte på Narheim ved foten av Sandfjellet | Solrik eiendom med flott utsikt | Turmuligheter sommer og vinter!

# Tilstandsrapport

- Hammaren
- Dalavegen 796, 5708 VOSS
- VOSS kommune
- # gnr. 240, bnr. 23

Befaringsdato: 28.06.2024    Rapportdato: 02.07.2024    Oppdragsnr.: 18970-1092    Referansenummer: OH2026

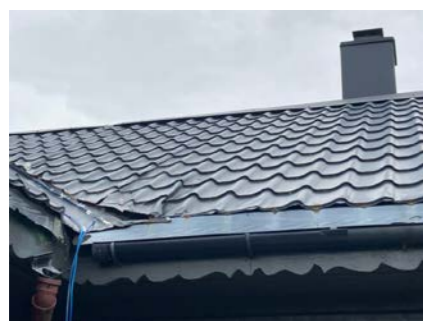
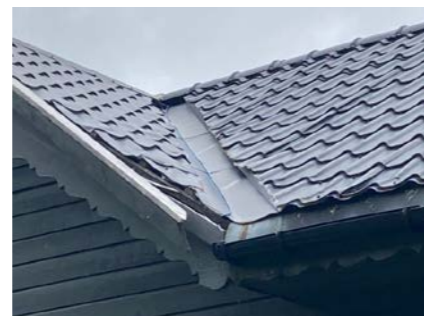
**Vurdering av avvik:**  
• Det er påvist bulker i enkelte metallplater på taktekking.  
Skader i takplater i sløys, som må utbedres

**Konsekvens/tiltak**  
• Det må foretas lokal utbedring.

**Kostnadsestimat: 50 000 - 100 000**

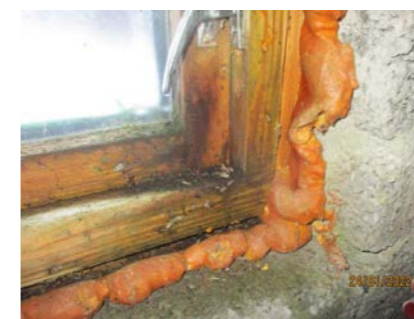
**Vurdering av avvik:**  
• Det er påvist vinduer med fukt/råteskader.

Fukt/råte i vindu i kjeller

**Konsekvens/tiltak**  
• Vinduer med råteskader må erstattes med nye.

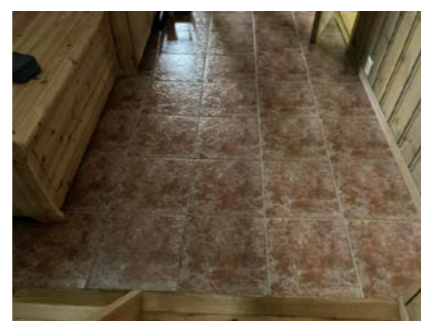
Bom i fliser

- Overflater må utbedres eller skiftes.

Kostnadsestimat: 10 000 - 50 000

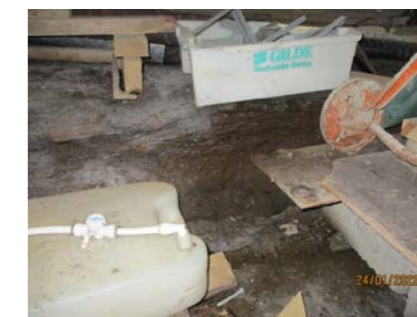
- Det er registrert omfattende synlige fuktskader

Vannsig frå sprekker i fjell

- Konstruksjonene må sikres mot råte, sopp og skadedyr.
