Oppdragsnr.: 1507240034

Usjenert fjellhytte på Narheim ved  
foten av Sandfjellet | Solrik eiendom  
med flott utsikt | Turmuligheter  
sommer og vinter!

# Tilstandsrapport

## HAMMAREN

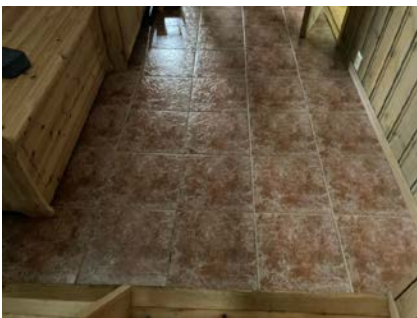
Bom i fliser

- Overflater må utbedres eller skiftes.

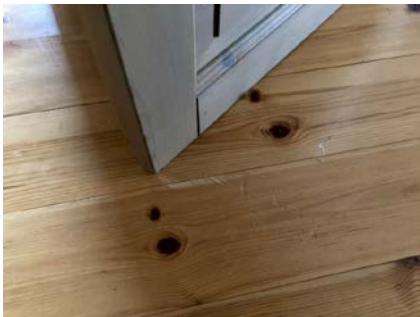
- Det er påvist avvik som tilsier at det bør foretas tiltak på enkelte dører.

Dør til stue "tar" i golv

- Enkelte dører må justeres.
