Salgsobjekt: Fritidseiendom  
Eierform: Eiet  
Byggeår: 1996  
BRA-i/BRA Total: 73/73 m²  
Tomtstr.: 855.2 m²  
Soverom: 3  
Antall rom: 4  
Gnr./bnr. Gnr. 240, bnr. 23

Usjenert fjellhytte på Narheim ved  
foten av Sandfjellet | Solrik eiendom  
med flott utsikt | Turmuligheter  
sommer og vinter!

# Tilstandsrapport

Hammaren

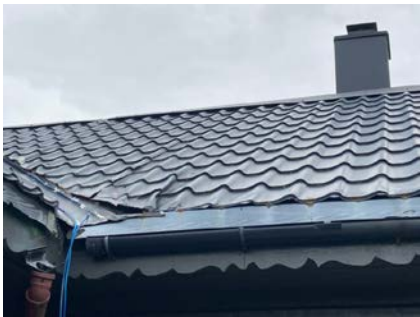
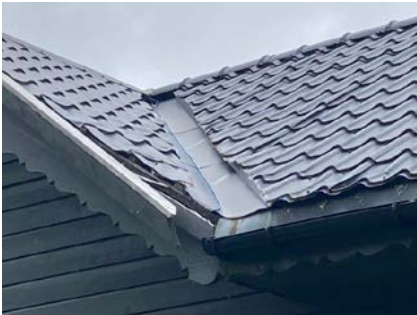
Taktekking:  
Tak er tekke med aluminiumsplater. Det er lagt varmekabel i sløys.  
Vurdering av avvik:  
Det er påvist bulker i enkelte aluminiumsplater. skader i sløys, som må utbedres.  
Konsekvens/tiltak:  
Det må foretas lokal utbedring.  
Kostnadsestimat 50 000 - 100 000.

**Vurdering av avvik:**  
• Det er påvist bulker i enkelte metallplater på taktekking.  
Skader i takplater i sløys, som må utbedres

**Konsekvens/tiltak**  
• Det må foretas lokal utbedring.

**Kostnadsestimat:** 50 000 - 100 000

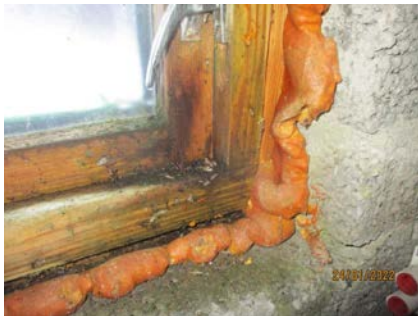
**Vurdering av avvik:**  
• Det er påvist vinduer med fukt/råteskader.

Mangler avslutning av vindu i kjeller.

Fukt/råte i vindu i kjeller

**Konsekvens/tiltak**  
• Vinduer med råteskader må erstattes med nye.

**Kostnadsestimat:** Under 10 000

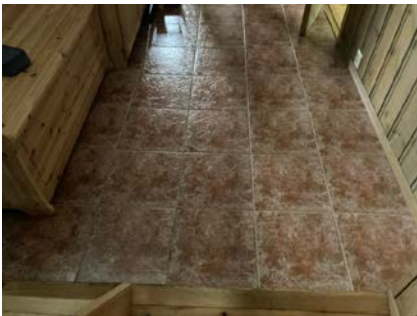
Bom i fliser

- Overflater må utbedres eller skiftes.

Kostnadsestimat: 10 000 - 50 000

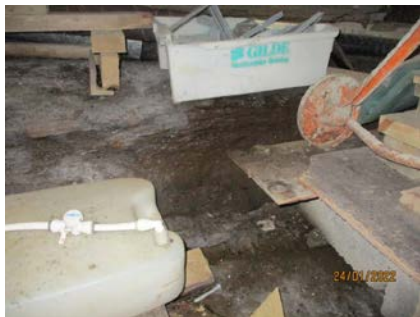
- Det er registrert omfattende synlige fuktskader

Vannsig frå sprekker i fjell

- Konstruksjonene må sikres mot råte, sopp og skadedyr.

Kostnadsestimat: Under 10 000

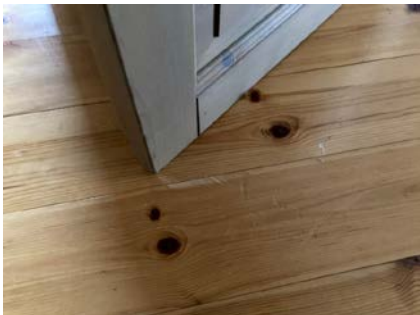
- Det er påvist avvik som tilsier at det bør foretas tiltak på enkelte dører.

Dør til stue "tar" i golv

- Enkelte dører må justeres.
