## Usjenert fjellhytte på Narheim ved foten av Sandfjellet|Solrik eiendom med flott utsikt|Turmuligheter sommer og vinter!

# Tilstandsrapport

Befaringsdato: 03.02.2026

## HAMMAREN

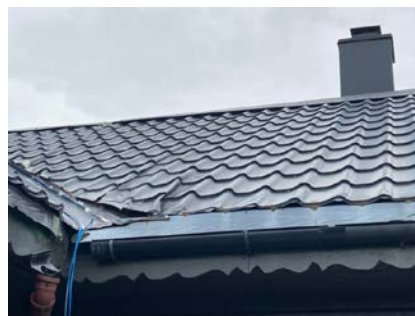
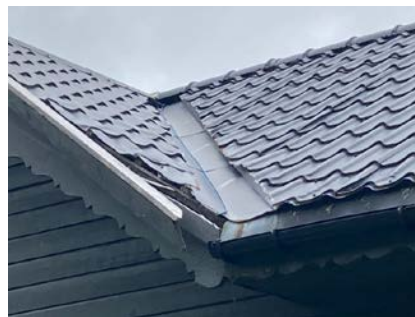
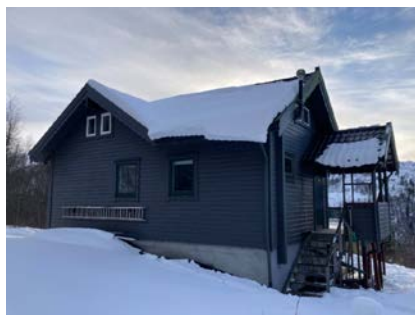
Tak er tekke med aluminiumsplater. Det er lagt varmekabel i sløys. Siden taket (takkonstruksjon, takteking og skorstein) kun er observert fra bakkenivå, er vurderingen begrenset av dette. Det er ikke sikkerhetsmessig forsvarlig å bevege seg ut på taket eller observere fra stige. Selv om det ikke er avdekket skader under befaringen, betyr ikke dette at det ikke foreligger skader som en besiktigelse på taket kan avdekke. Vær oppmerksom på denne risikoen. En undersøkelse av taket kan utføres av en fagperson under tilstrekkelige sikkerhetsforhold.

Skader i takplater i sløys, som må utbedres

- Det må foretas lokal utbedring.
- Det bør foretas nærmere undersøkelser av takteking når taket er snøfritt.

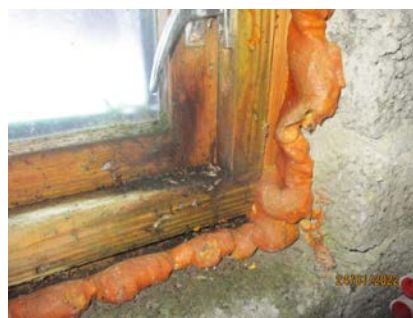
- Det er påvist vinduer med fukt/råteskader.

Fukt/råte i vindu i kjeller

- Vinduer med råteskader må erstattes med nye.

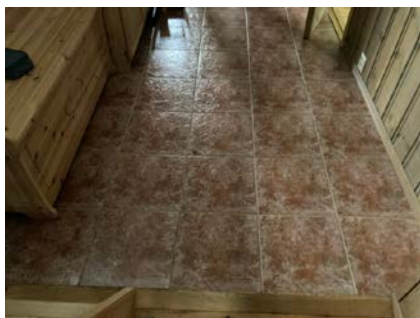
Bom i fliser

- Overflater må utbedres eller skiftes.

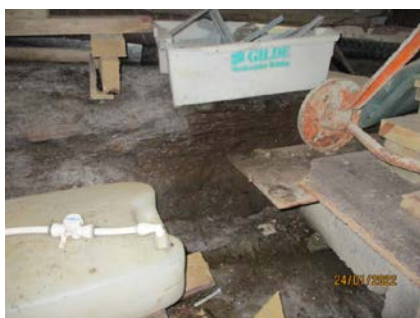
- Det er registrert omfattende synlige fuktskader

Vannsig fra sprekker i fjell

- Konstruksjonene må sikres mot råte, sopp og skadedyr.

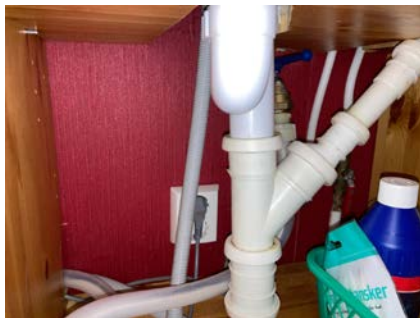
Røropplegg i skap under vask

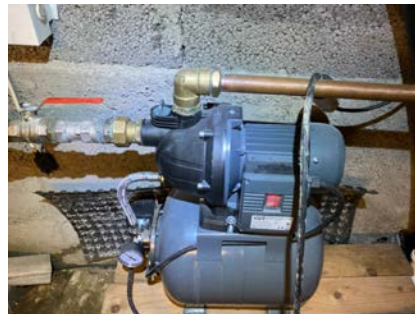
Vannpumpe/trykktank

- Det er ikke behov for utbedringstiltak siden anlegget fungerer i dag, men ut ifra alder kan skader plutselig oppstå på eldre anlegg.
