# Tilstandsrapport

Rekkehus

Storetveitvegen 90 F, 5072 BERGEN

Rapportdato: 19.12.2025

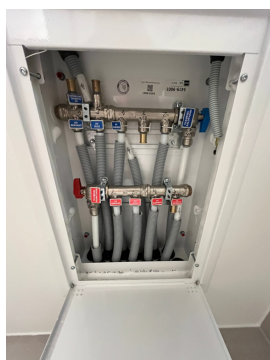
Rør skap bad 1 etasje

Innvendige vannledninger er av plast (rør i rør). Det er besiktiget i rørskap.

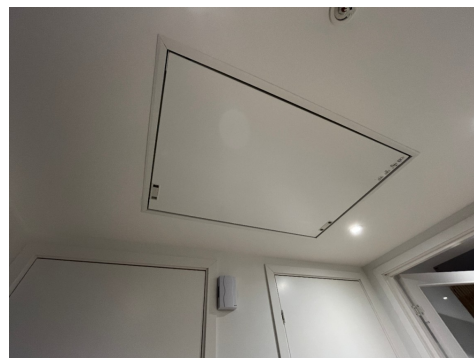
### ! TG 0 Ventilasjon

Boligen har balansert ventilasjon. Aggregat i taket i gang/entre.

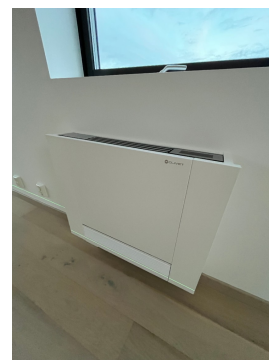
### ! TG 0 Andre VVS-installasjoner

Viftekonvektor i 3 etasje.

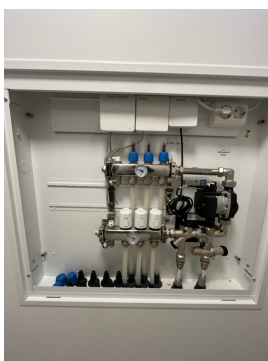
## ! TG 0 Vannbåren varme

Vannbåren gulvvarme 1 etasje i stue/kjøkken og gang.
